**İstanbul, Fatih ilçesi, Küçük Mustafa Paşa Mahallesi,**  
**258 pafta, 2248 ada, 1 parsel**  
**Gül Camii/Câmi-i Gül(Aya/HagiaTheodosia Kilisesi)**

**TAKSİM YAPI**  
MİMARLIK İNŞAAT RESTORASYON  
TURİZM SAN.VE TİC.LTD.ŞTİ

## 2.Yapının mevcut durumu ve hasar tespit

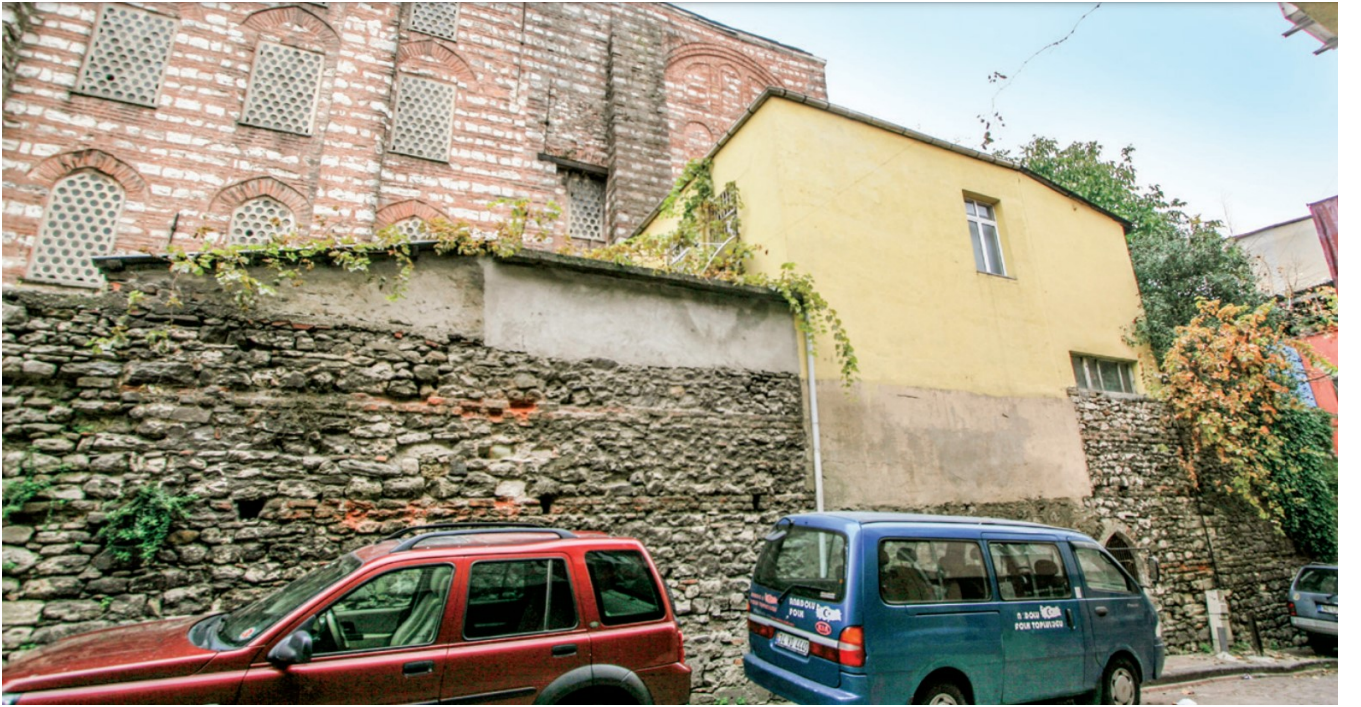
İSTİNAT DUVARI ÜZERİNDE KONUMLANAN MUHDES LOJMAN

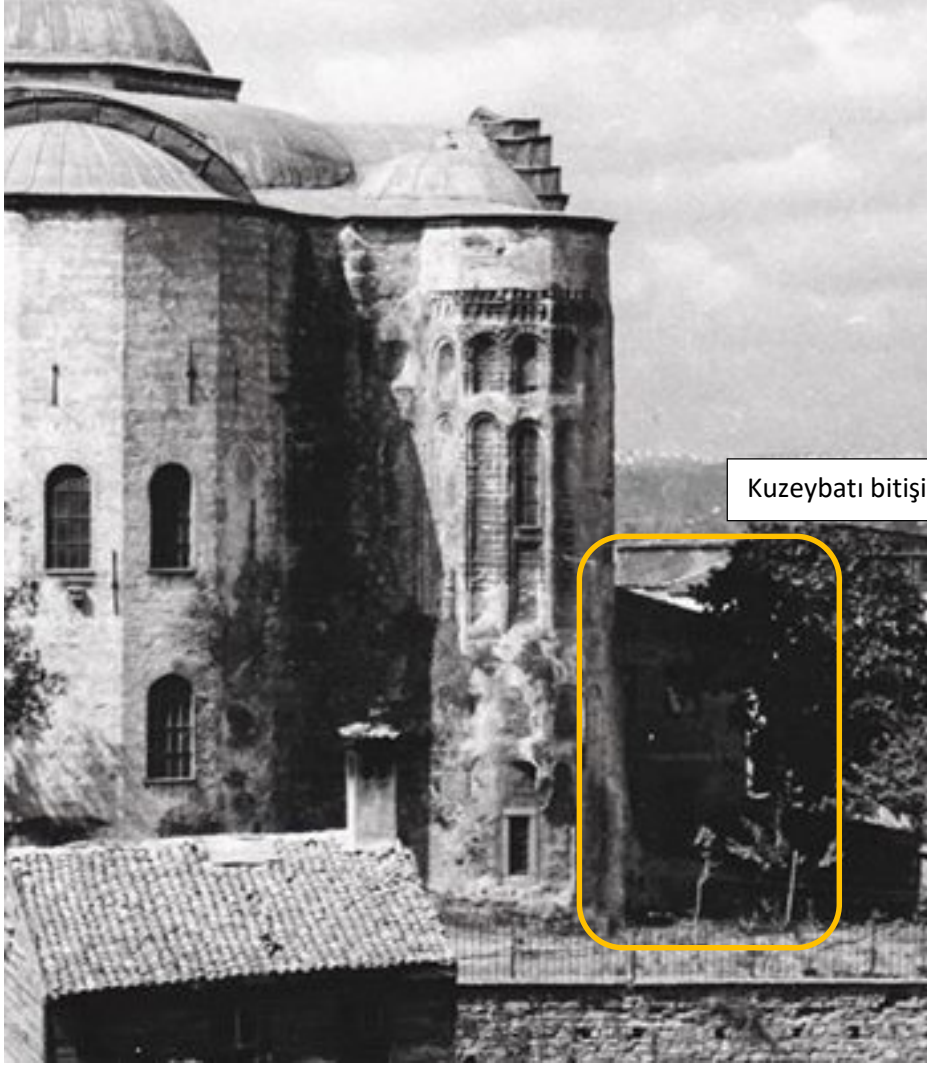
Kuzeybatı bitiřiğindeki ahşap müřtemilat yapısı

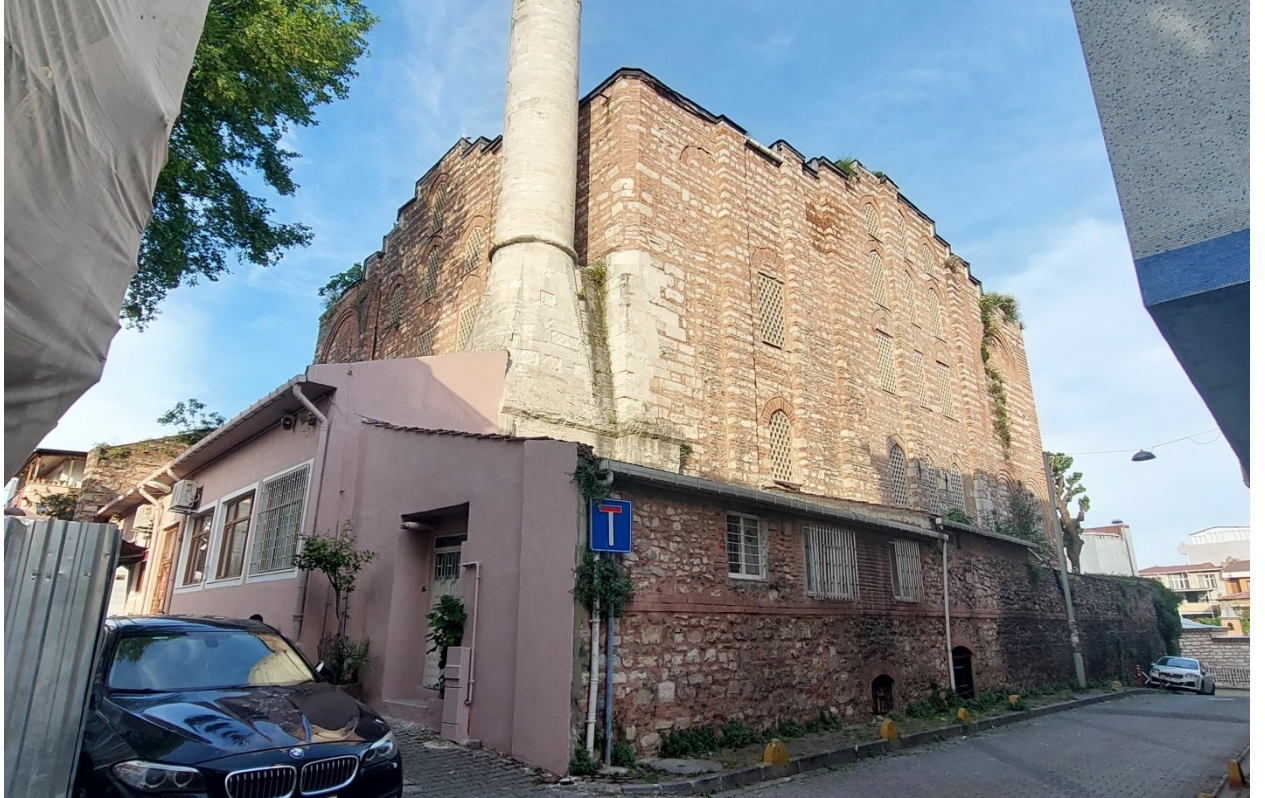
Yapının **güneybatı** cephesine bitişik nizam muhdes niteliksiz tek katlı yapı mevcuttur. Minare kürsüsüne ve son cemaat mahalline bitişik durumdaki muhdes yapının son dönem eklentisi olduğu, yapının çevre duvarını kullandığı ve bu duvar üzerindeki pencerelerin sonradan açıldığı eski fotoğraflardan anlaşılmaktadır

GÜNEYBATI CEPHESİNE BİTİŞİK MUHDES YAPI ve BAHÇE DUVARI ÜZERİNE AÇILAN PENCERELER/2023

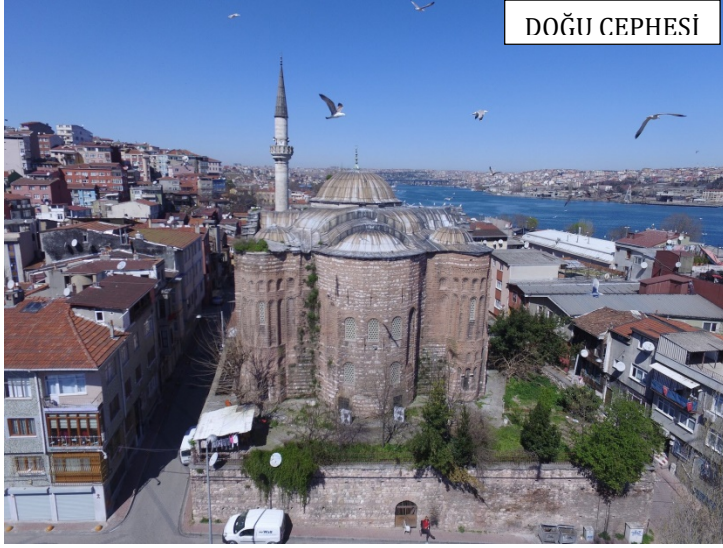
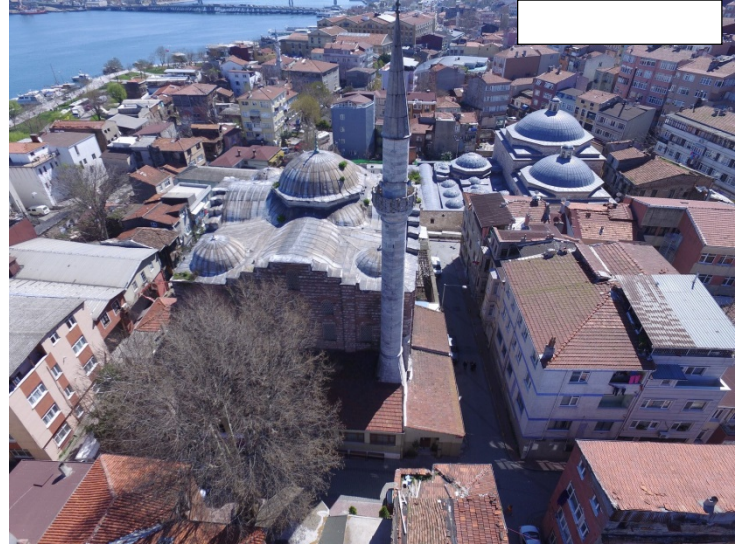
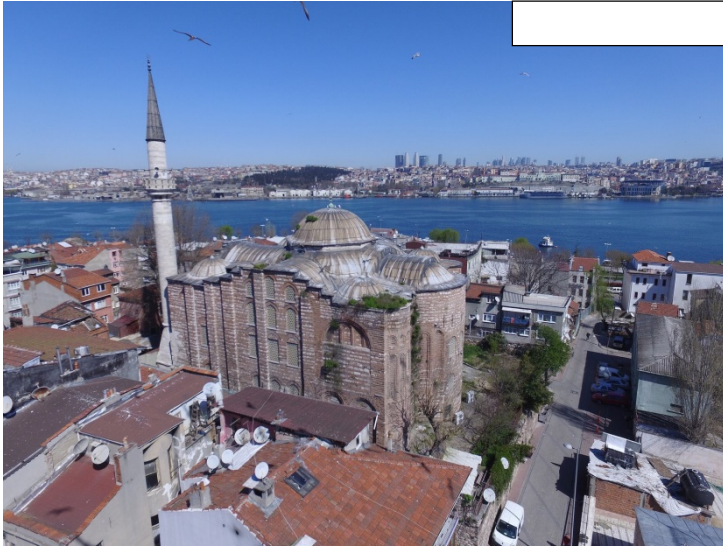
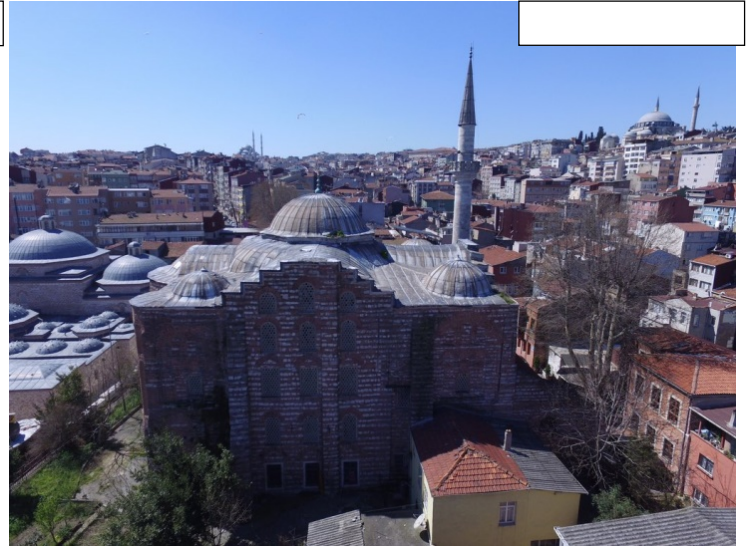
*Gül Cami Hava fotoğrafları 2017*

- 2017 yılına ait hava fotoğraflarında yapının çatısında yer alan kurşun imalatların hava ve diğer çevre koşulları nedeniyle zarar gördüğü, alt yalıtımlarının özenli olmadığı buna bağlı olarak kurşun kaplama plakaların yağmur suyu gibi sızıntılara sebep olduğu iç mekandan gözlemlenmektedir. Kurşun kaplama plakaların yerinden söküldüğü, eğim yönünde kaydığı, kaplamalardaincelme, renk değişimi ve matlaşma, hasarlı alanlarda otsu ve odunsu bitkilenme gibi biyolojik oluşumlar tespit edilebilmektedir. Ayrıca taş alemlerde kırılma, bakır alemde ise oksitleme görülür. 2023 yılında ise bu bozulmaların daha da ilerlediği otsu bitkilerin büyüdüğü odunsu bitkilerin ise köklenerek taş ve tuğla yüzeylerde çatlağa ve ayrılmaya, derzlerde is kabarmaya, dökülmeye neden olduğu gözlemlenmiştir.

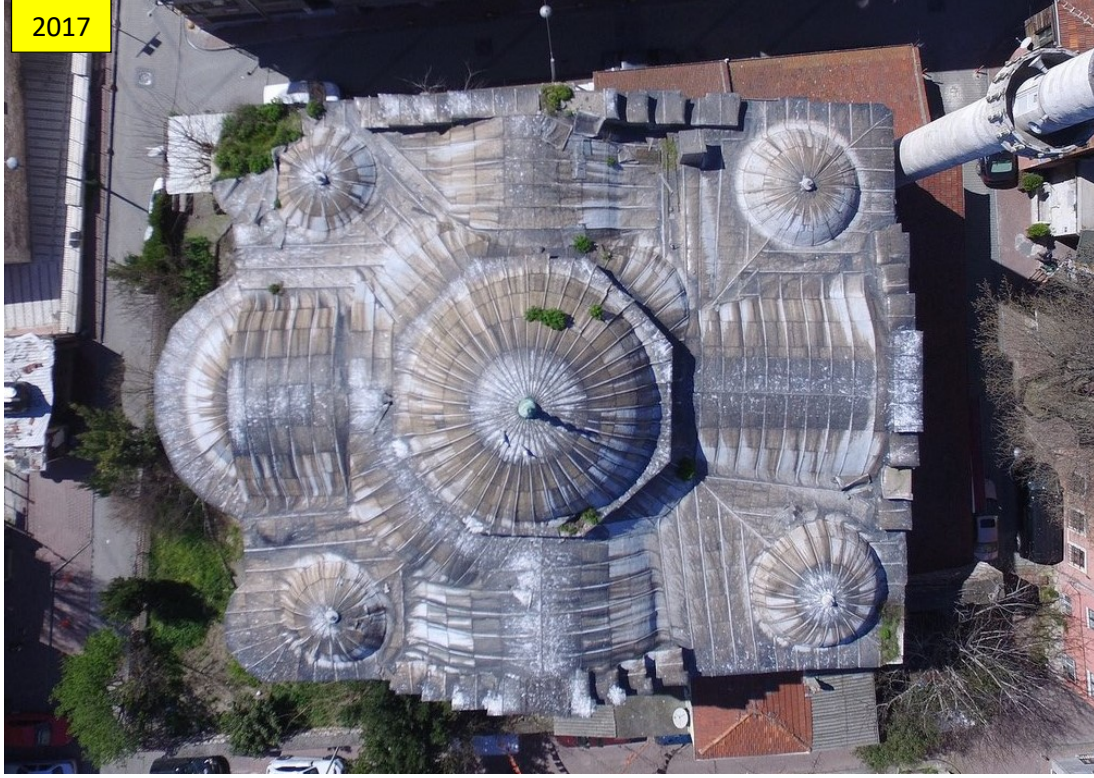
Eğim yönünde kayan kurşun kaplama plakalar

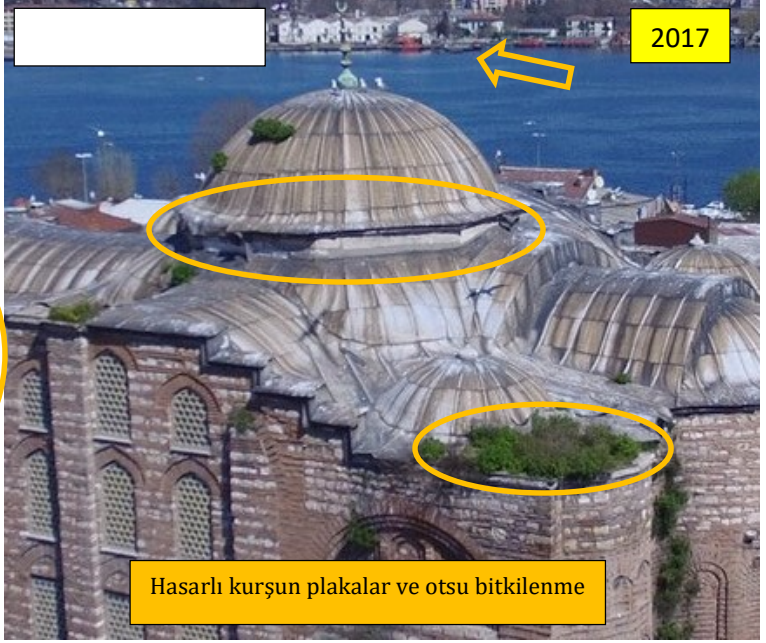
Doğu cephesi

Hasarlı kurşun plakalar ve otsu bitkilenme

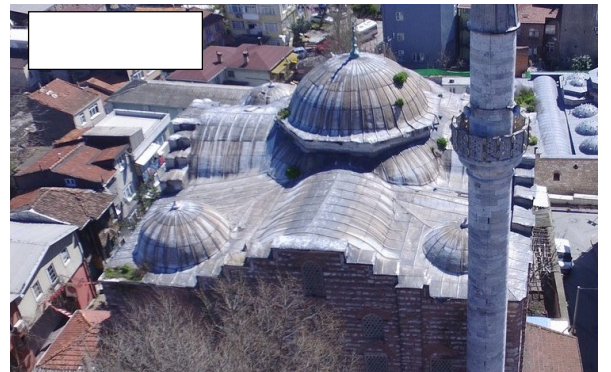
Doğu cephe üst örtüde otsu bitkilenme ve kurşun kaplama kayıpları  
2023

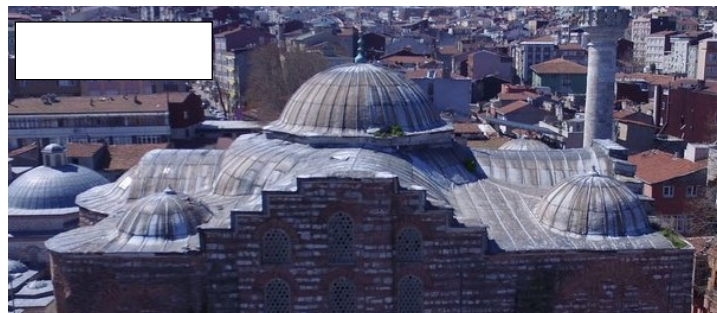
Güney cephede üst örtüde otsu bitkilenme ve kurşun kaplama kaybı 2023

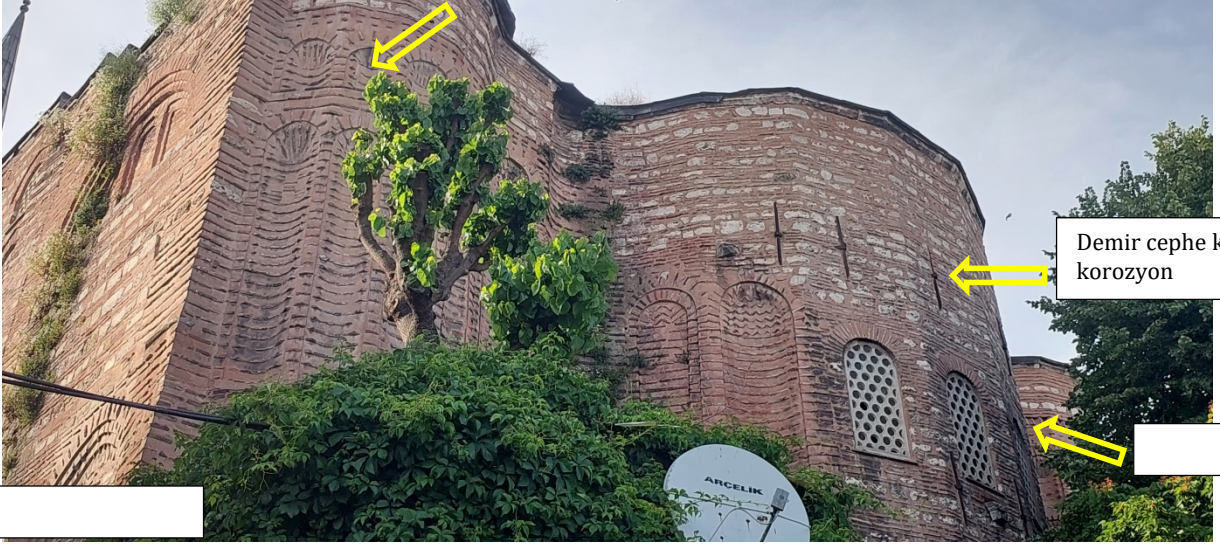
Demir cephe kılıçlamalarında korozyon

Otsu bitkilenme ve yüzey kirliliği

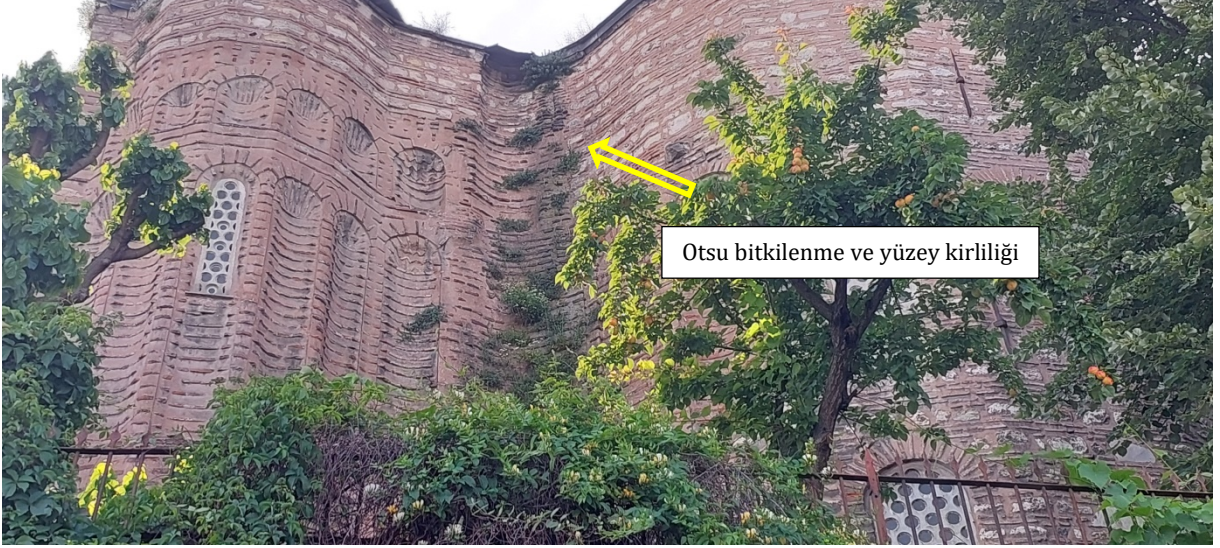
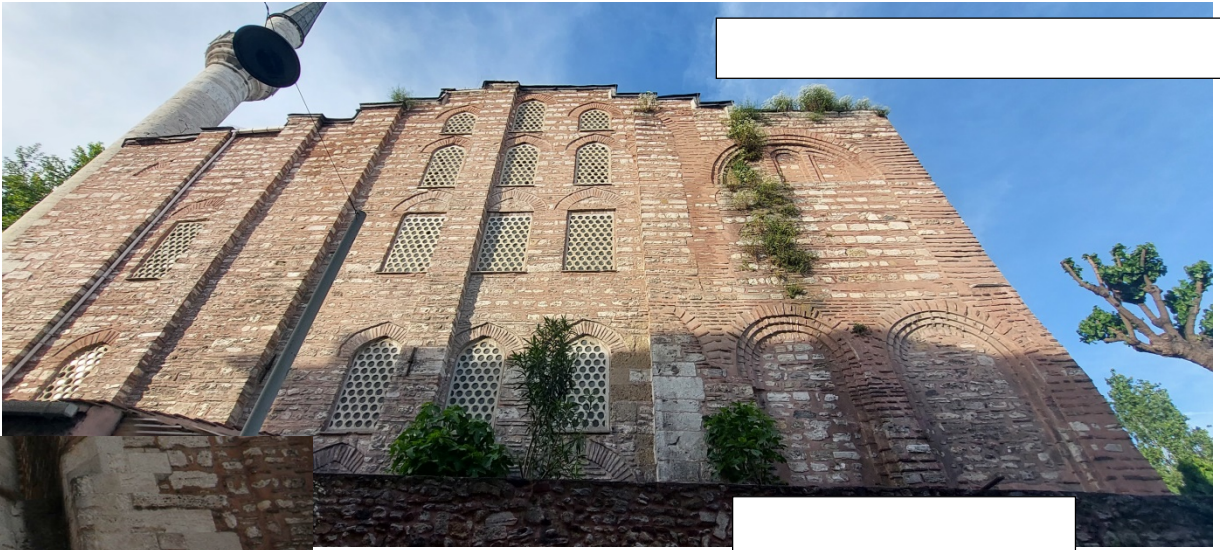
Taş-tuğla yüzeylerde kısmi yüzey kayıpları

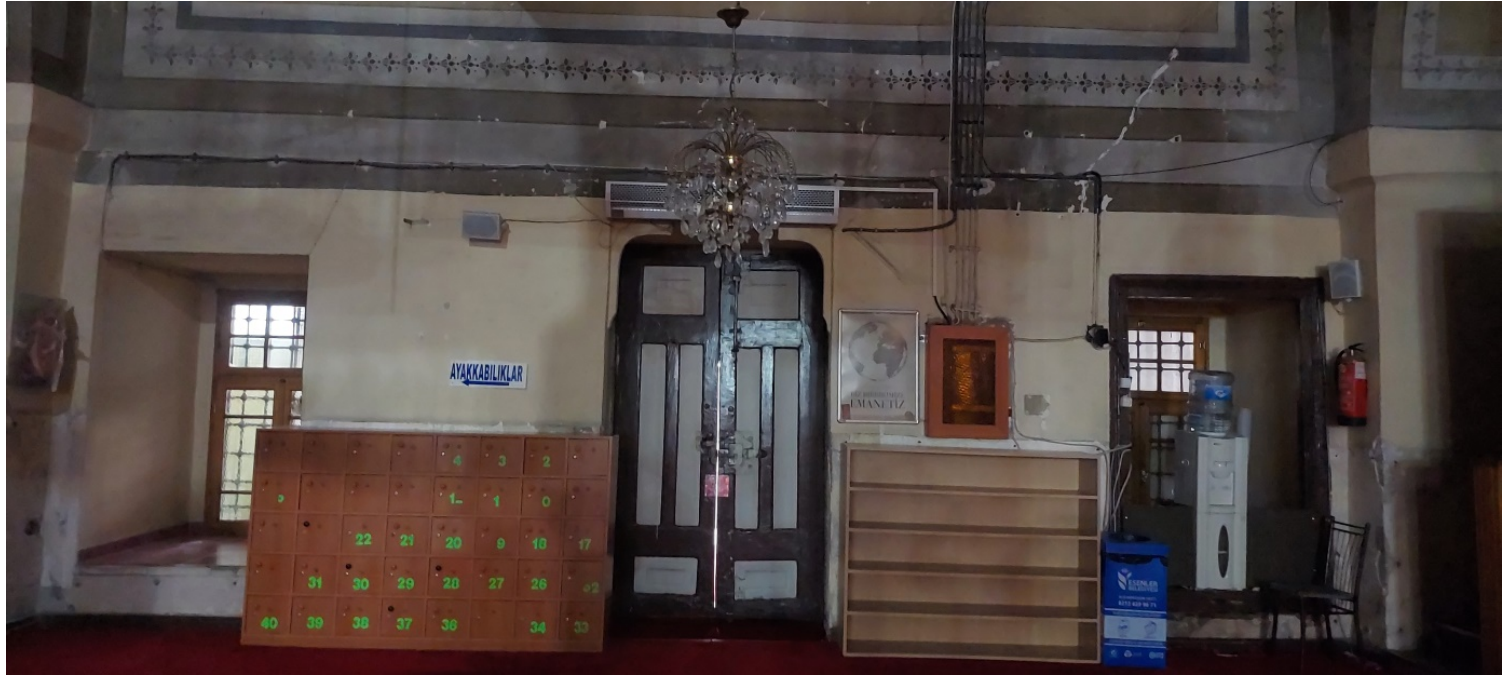
Özgün bezeme üzerinde elektrik tesisatı

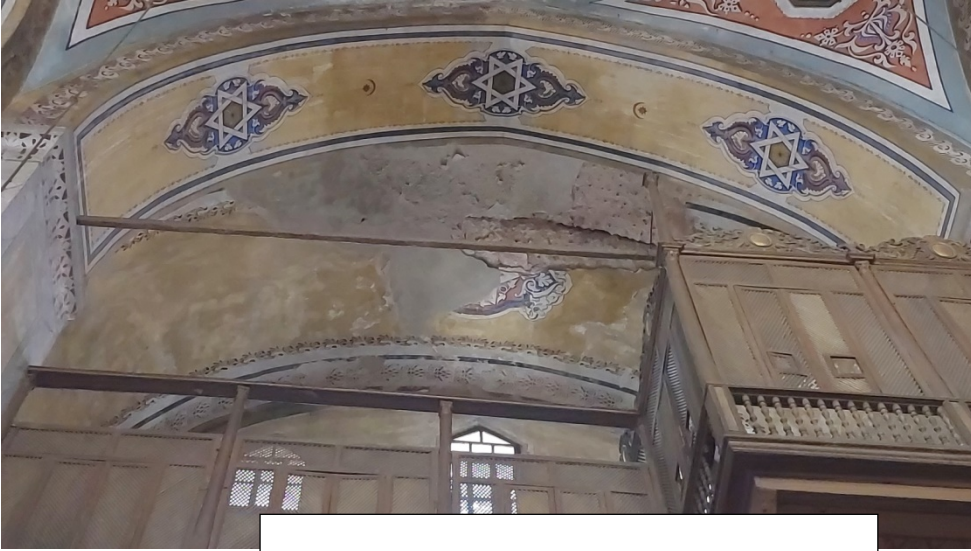
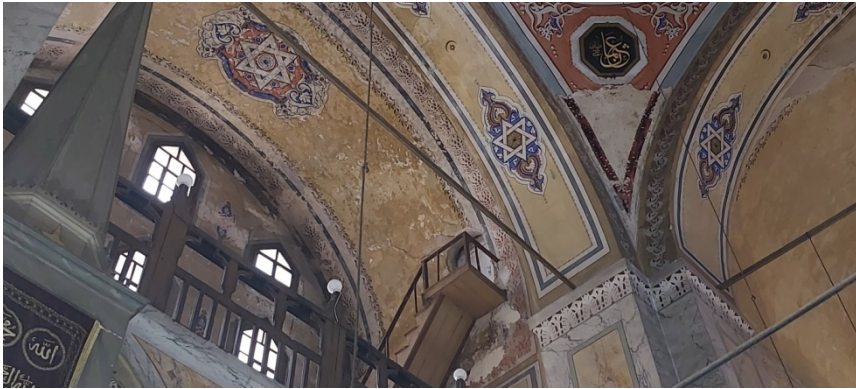
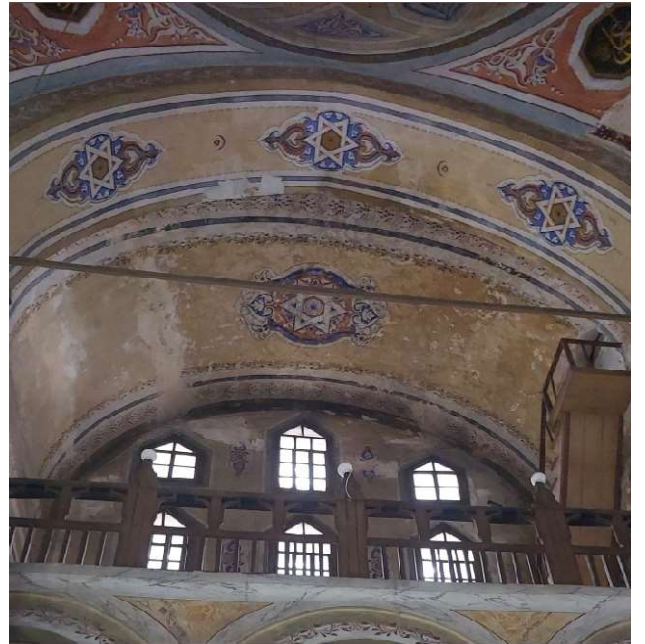
APSİS YARIM KUBBE KEMERİNDE YAPISAL ÇATLAK VE YOĞUN NEMDEN DÖKÜLEN ÇİMENTO SIVALAR VE TUZLANAN, RENK DEĞİŞTİREN GÜNÜMÜZE ULAŞABİLEN OSMANLI DÖNEMİ BEZEMELER

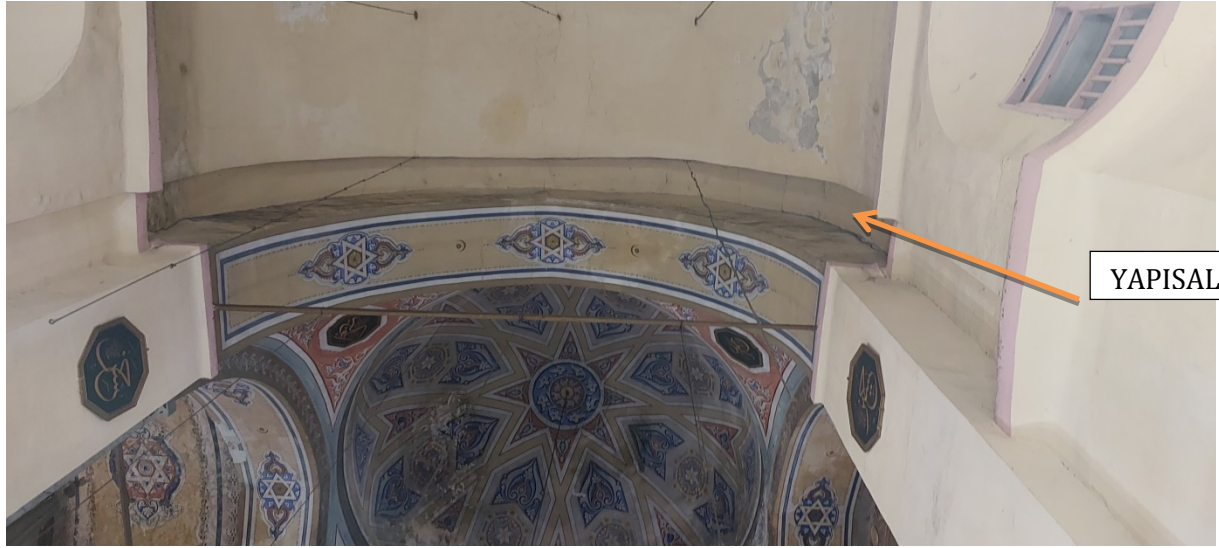
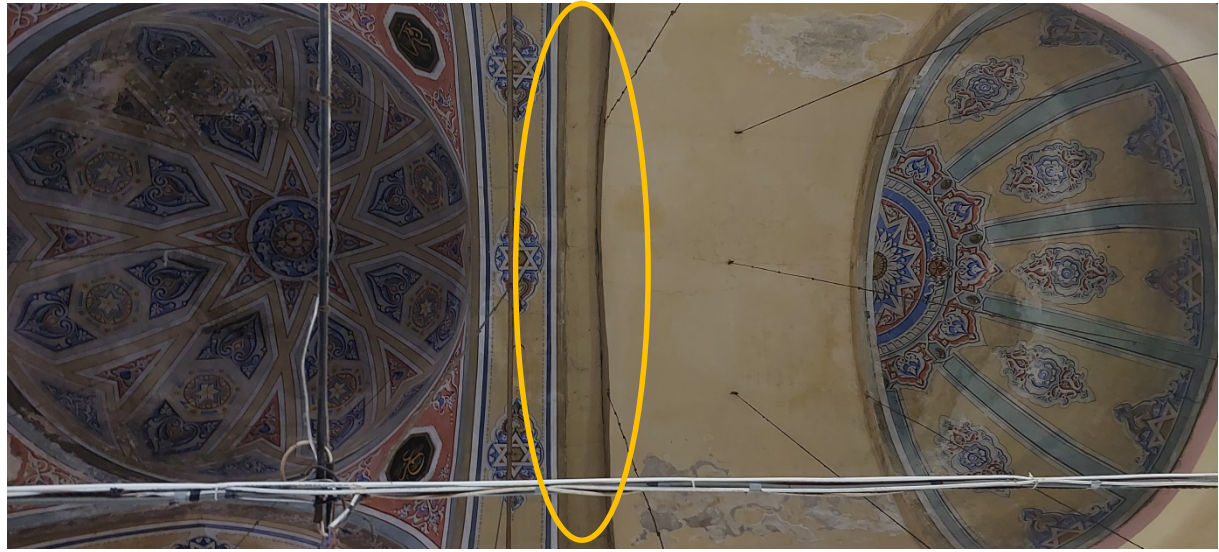
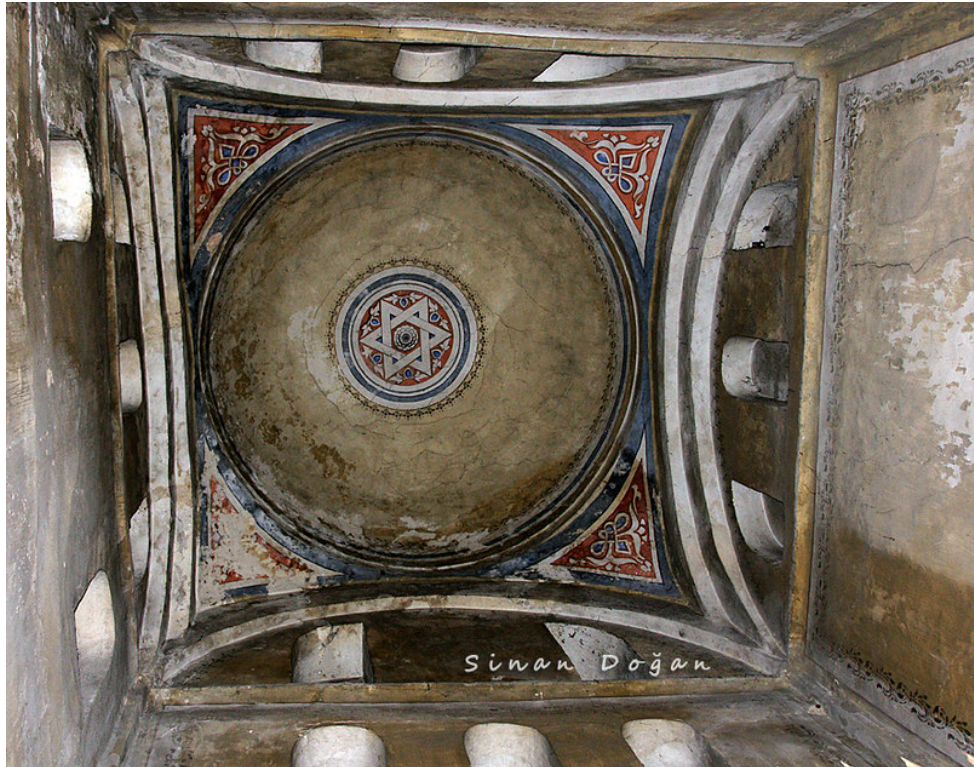
KUZEY KÖŞE KUBBE KILCAL ÇATLAKLAR VE SIVA - BOYA DÖKÜLMESİ
