# KARİYE CAMİİ

Restorasyon ve Konservasyon Süreci  
2013-2024

**TAKSİM YAPI**  
MİMARLIK İNŞAAT RESTORASYON TURİZM SAN. VE TİCARET LTD. ŞTİ

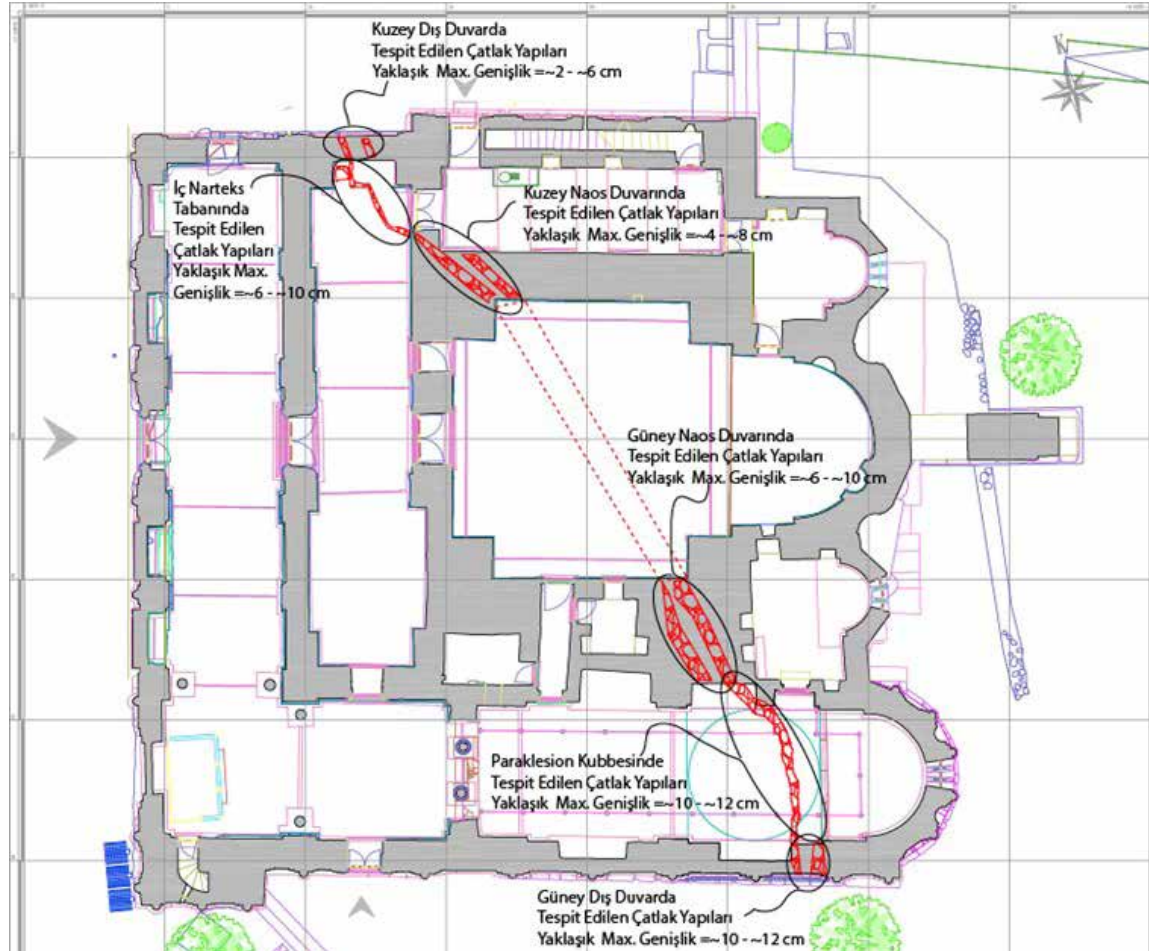
Plan görünüm  
üzerinde çatlak  
yapılarının  
üsten görünümü  
ve çatlak  
boyutlarının  
yaklaşık tanımı  
(kesikli çizgiler  
taban altında  
kalmaktadır  
ve GPR zemin  
ölçümlerinde  
tespit edilmiştir).

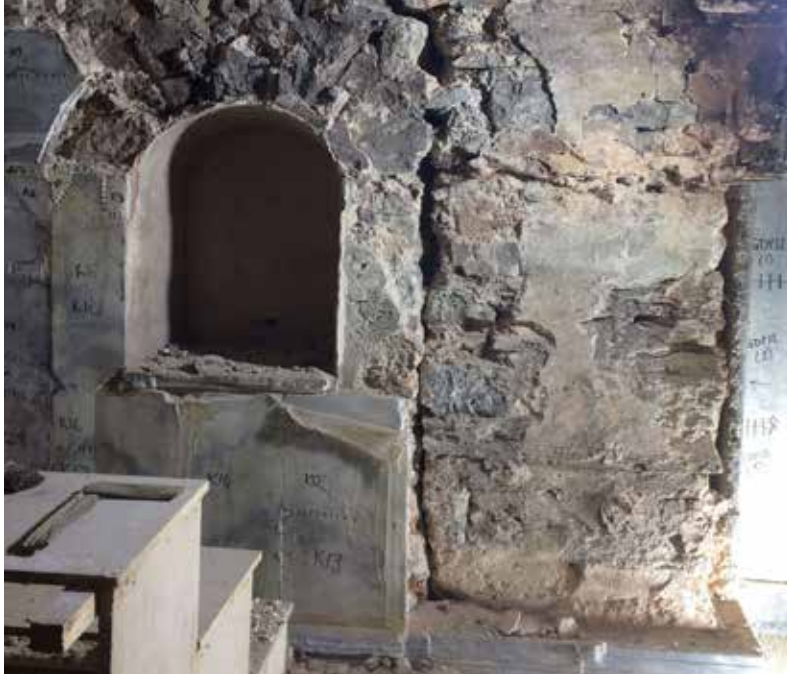
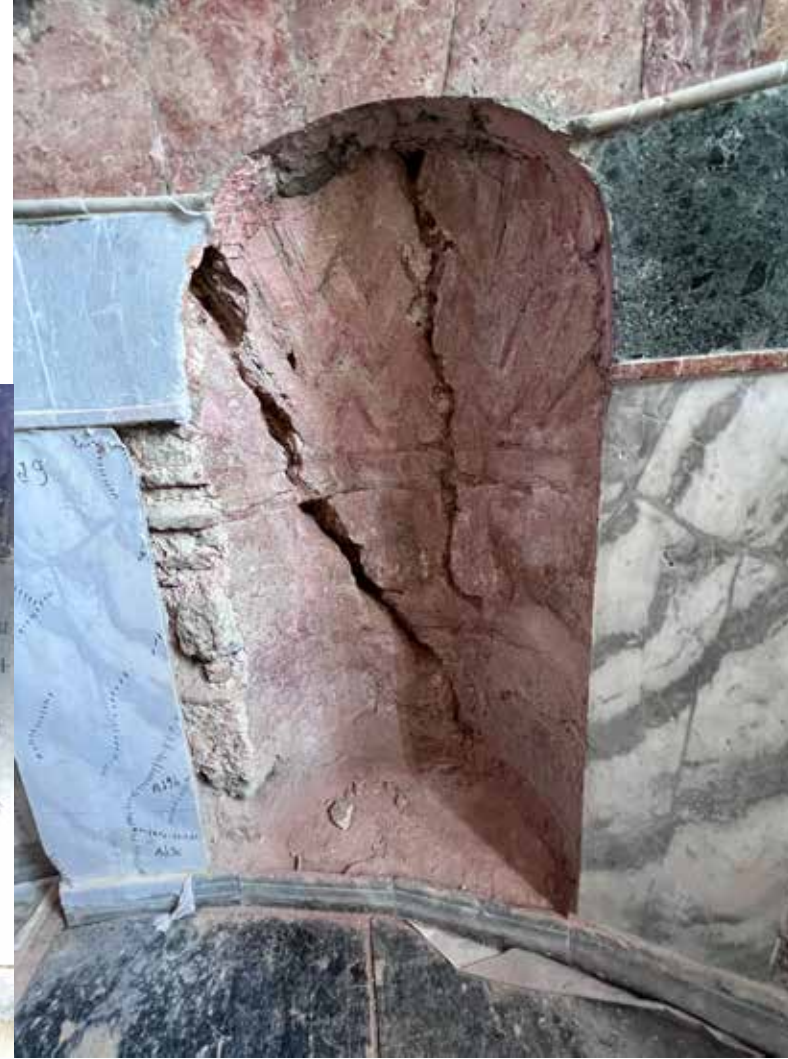
Kariye Camii'nde statik açıdan ciddi risk içeren yarıлма ve çatlaklar bulunmaktaydı. Çatlaklar ve yarılmaların gözle tespiti mümkündü.

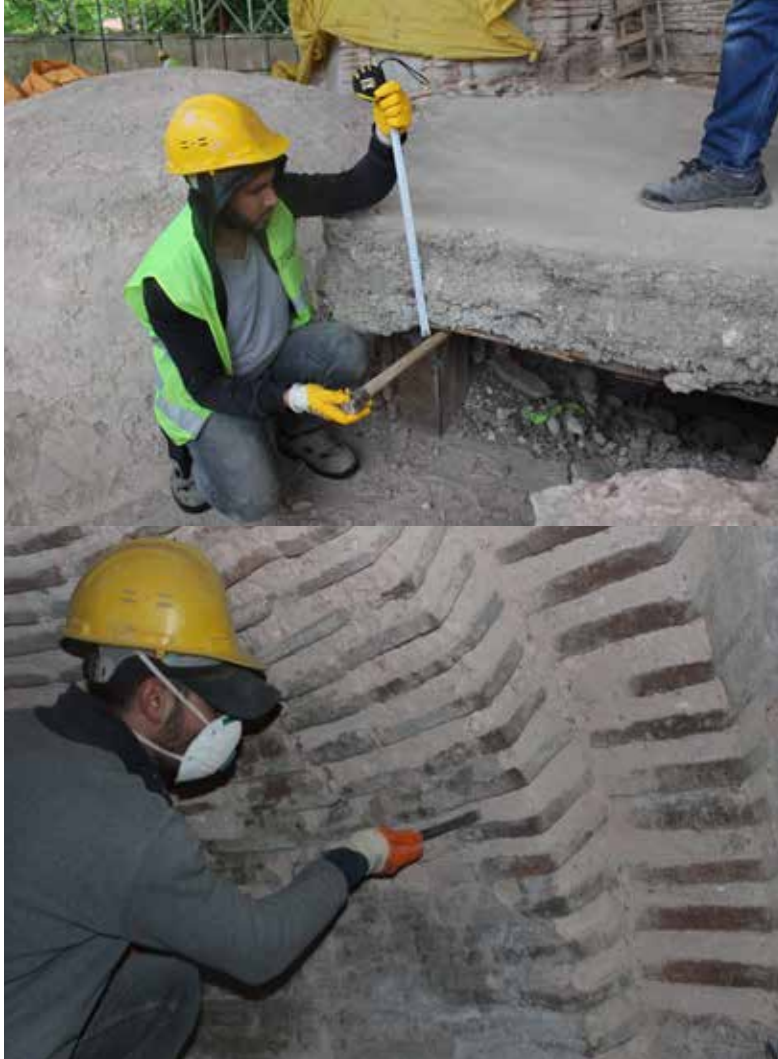
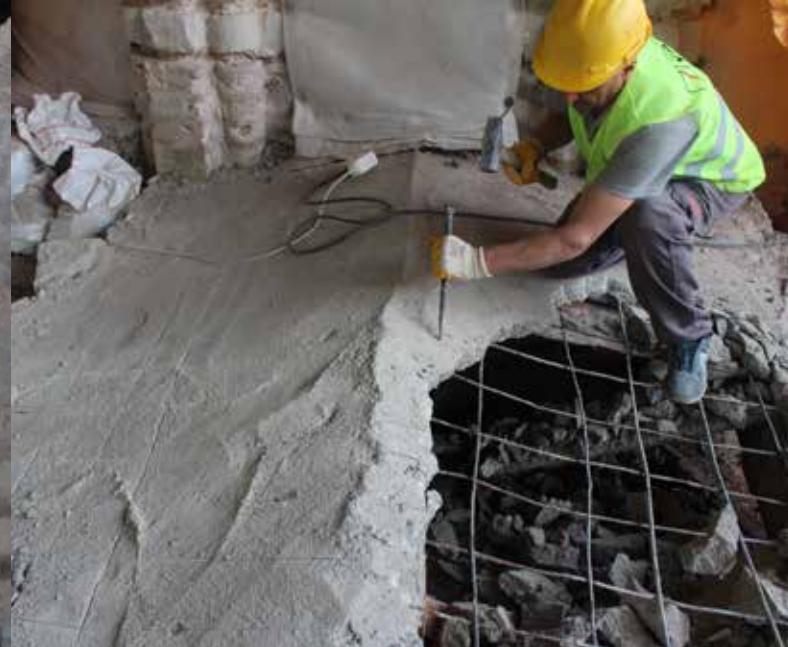
Hasar tespit çalışmaları  
esnasında tespit edilen  
niteliksiz dolgular yapıdan  
temizlenerek aslına uygun  
hale getirilmiştir.

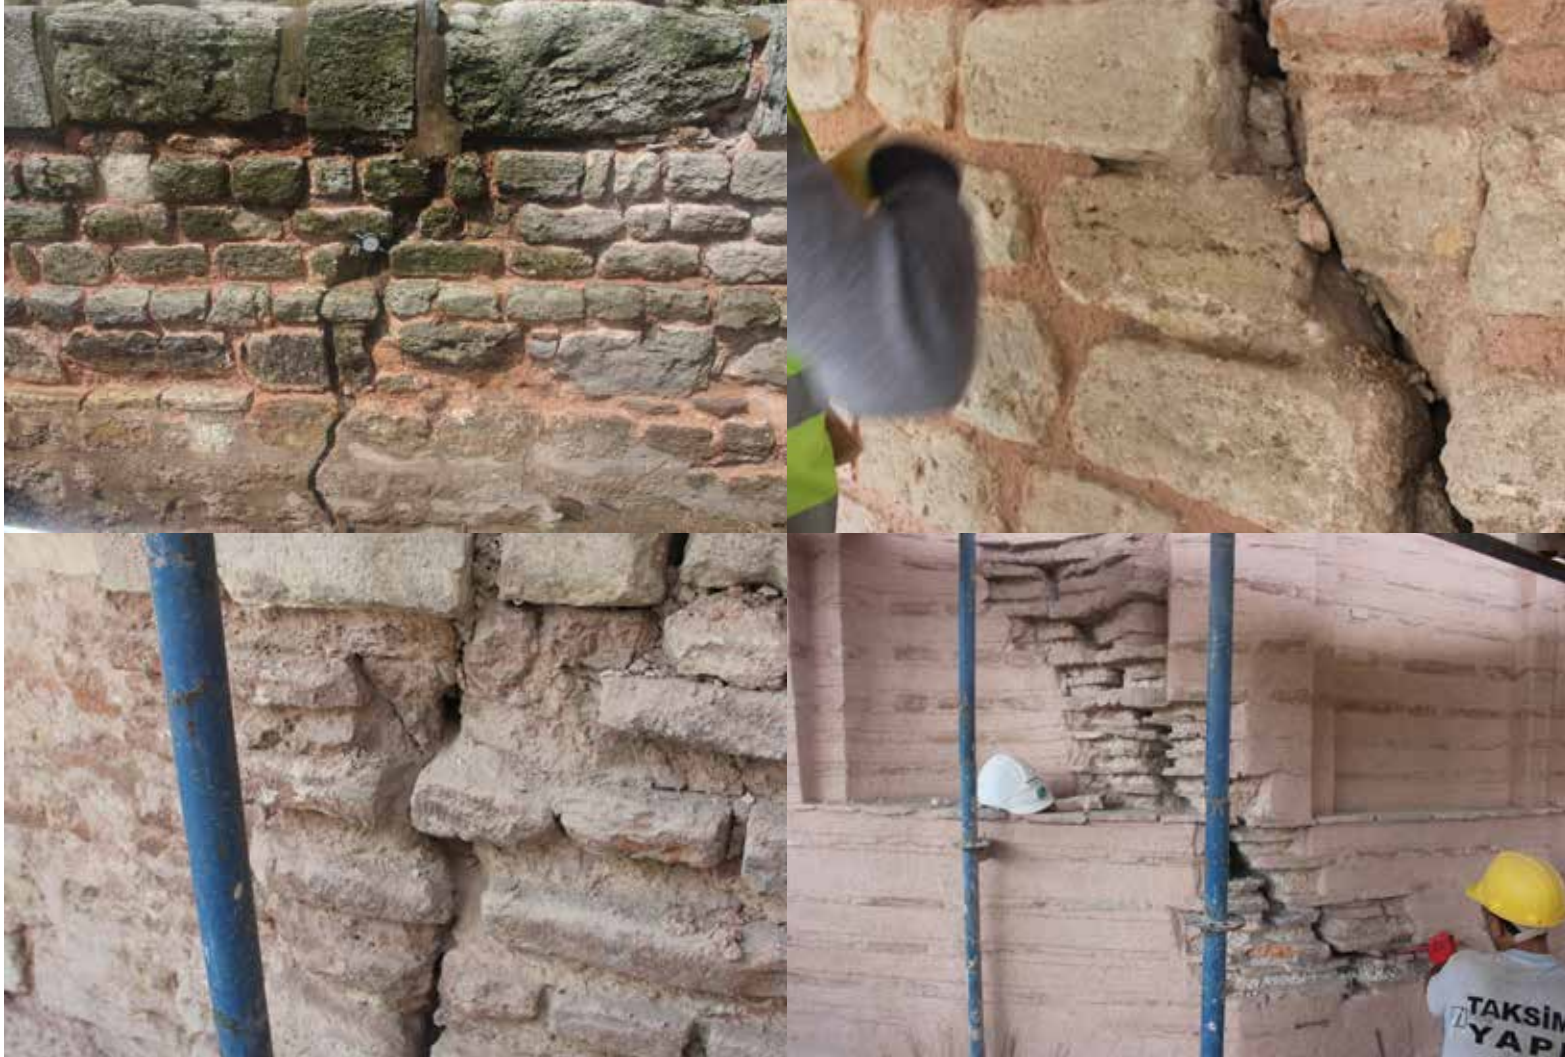
# Cephelerde Görülen Çatlak Ve Yarıkların Temellere Uzandığı Tespit Edildi

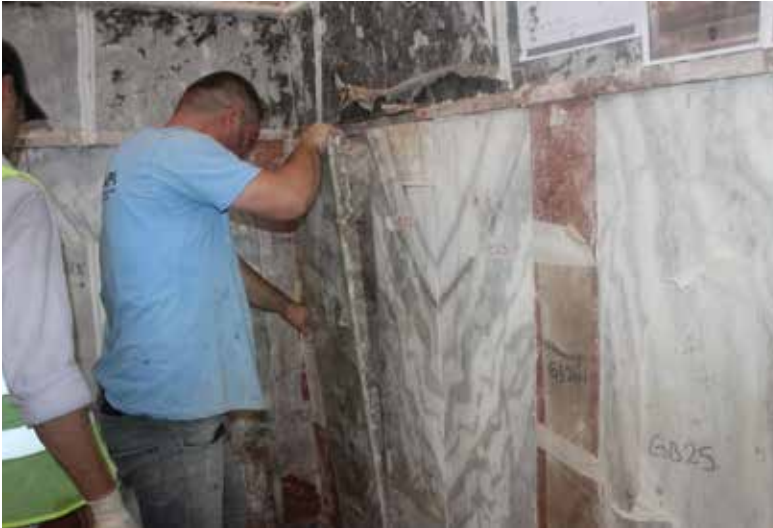
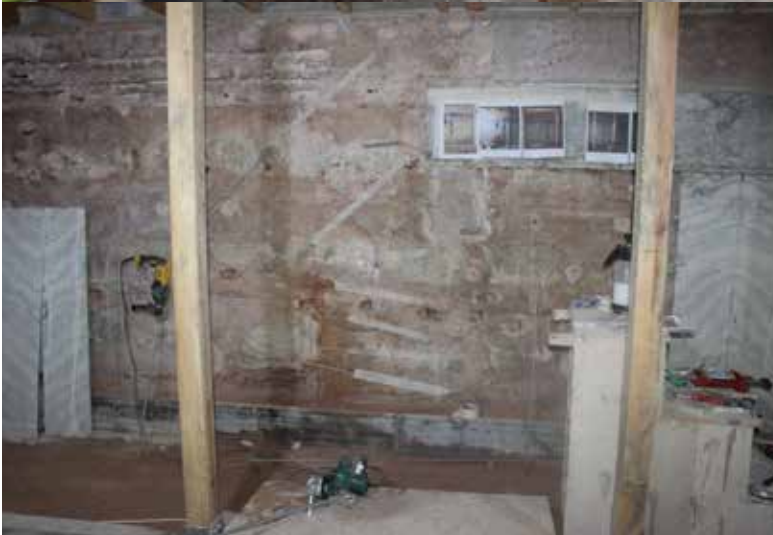
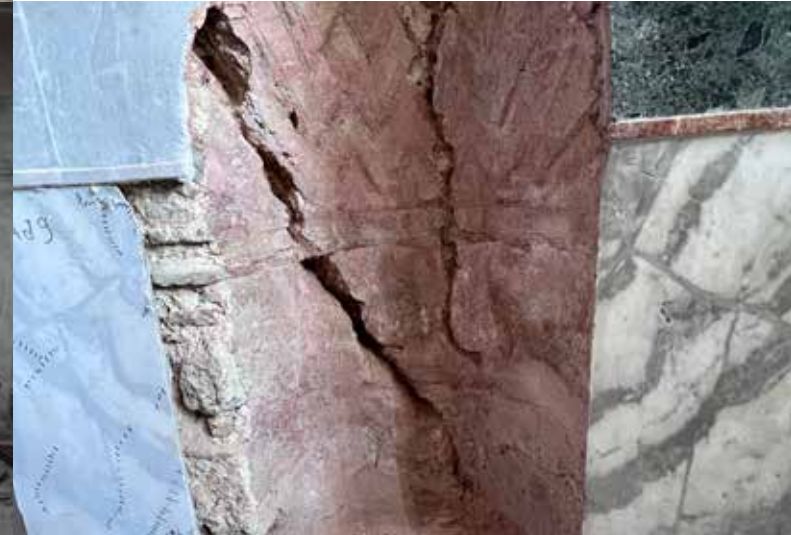
# Zemin - Cephe Altı Çatlaklar Tespit Edildi

Yapı etrafında yapılan kazılarda zemin temel seviyesinde, raspa, derz ve dolgu alımları sonrası ise cephelerde ve üst örtüde açığa çıkarılan strüktürel çatlaklara rastlanmıştır.

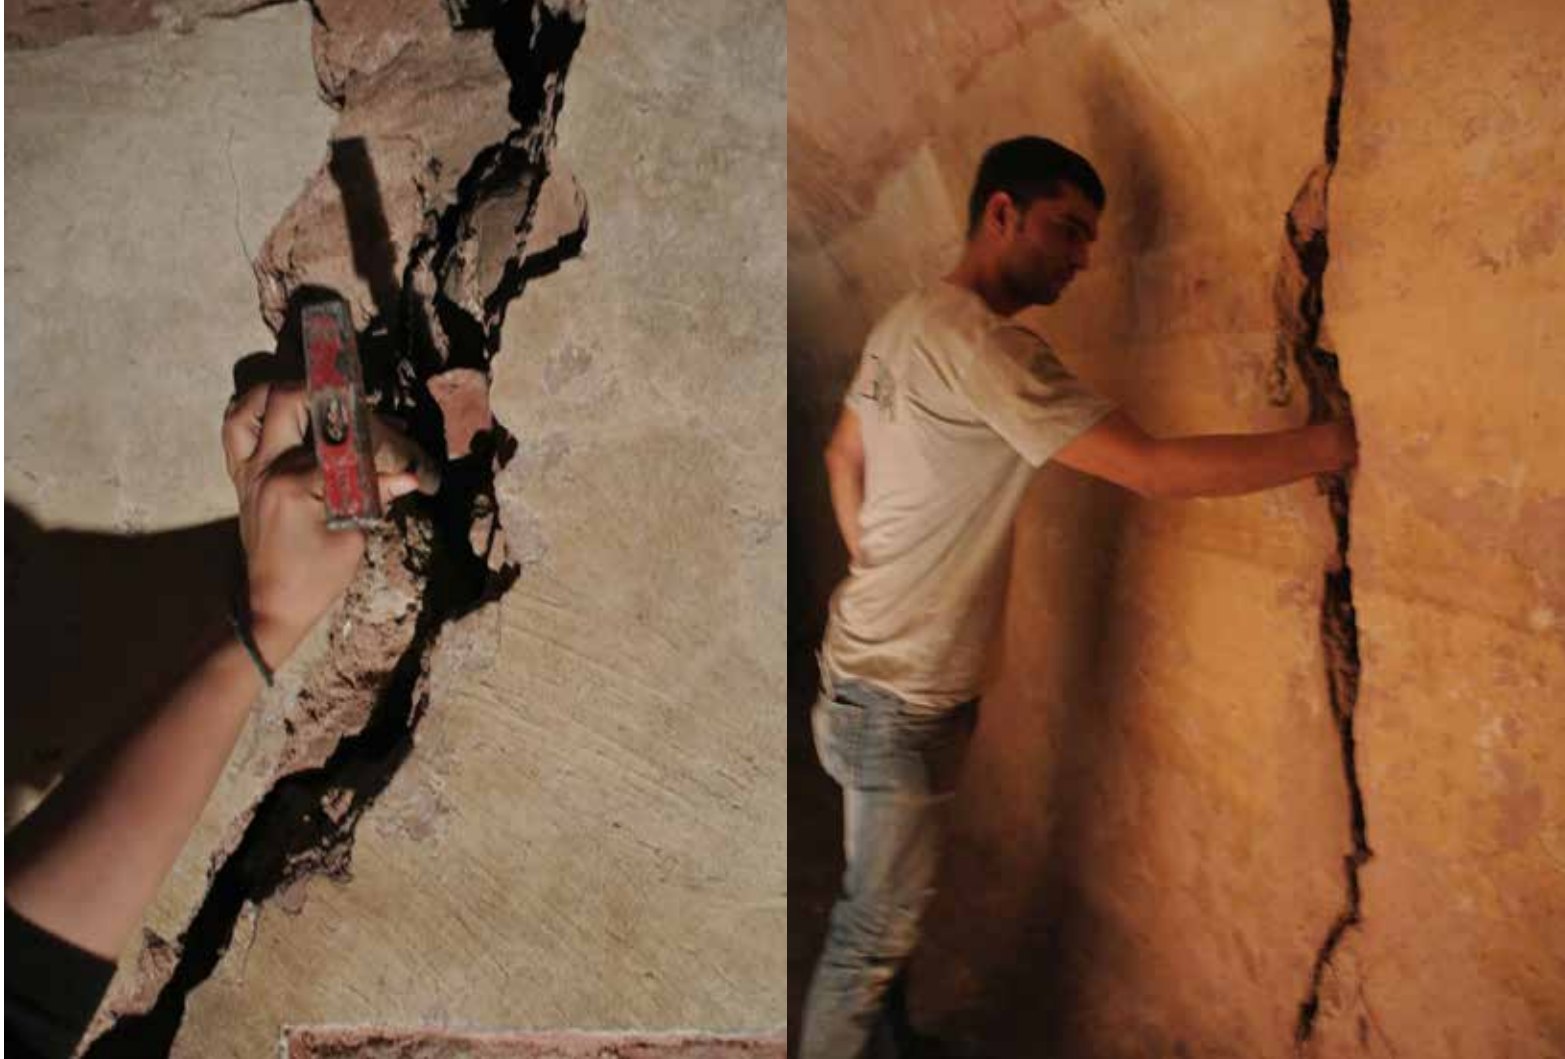
# Tespit Edilen Yapısal Çatlaklar

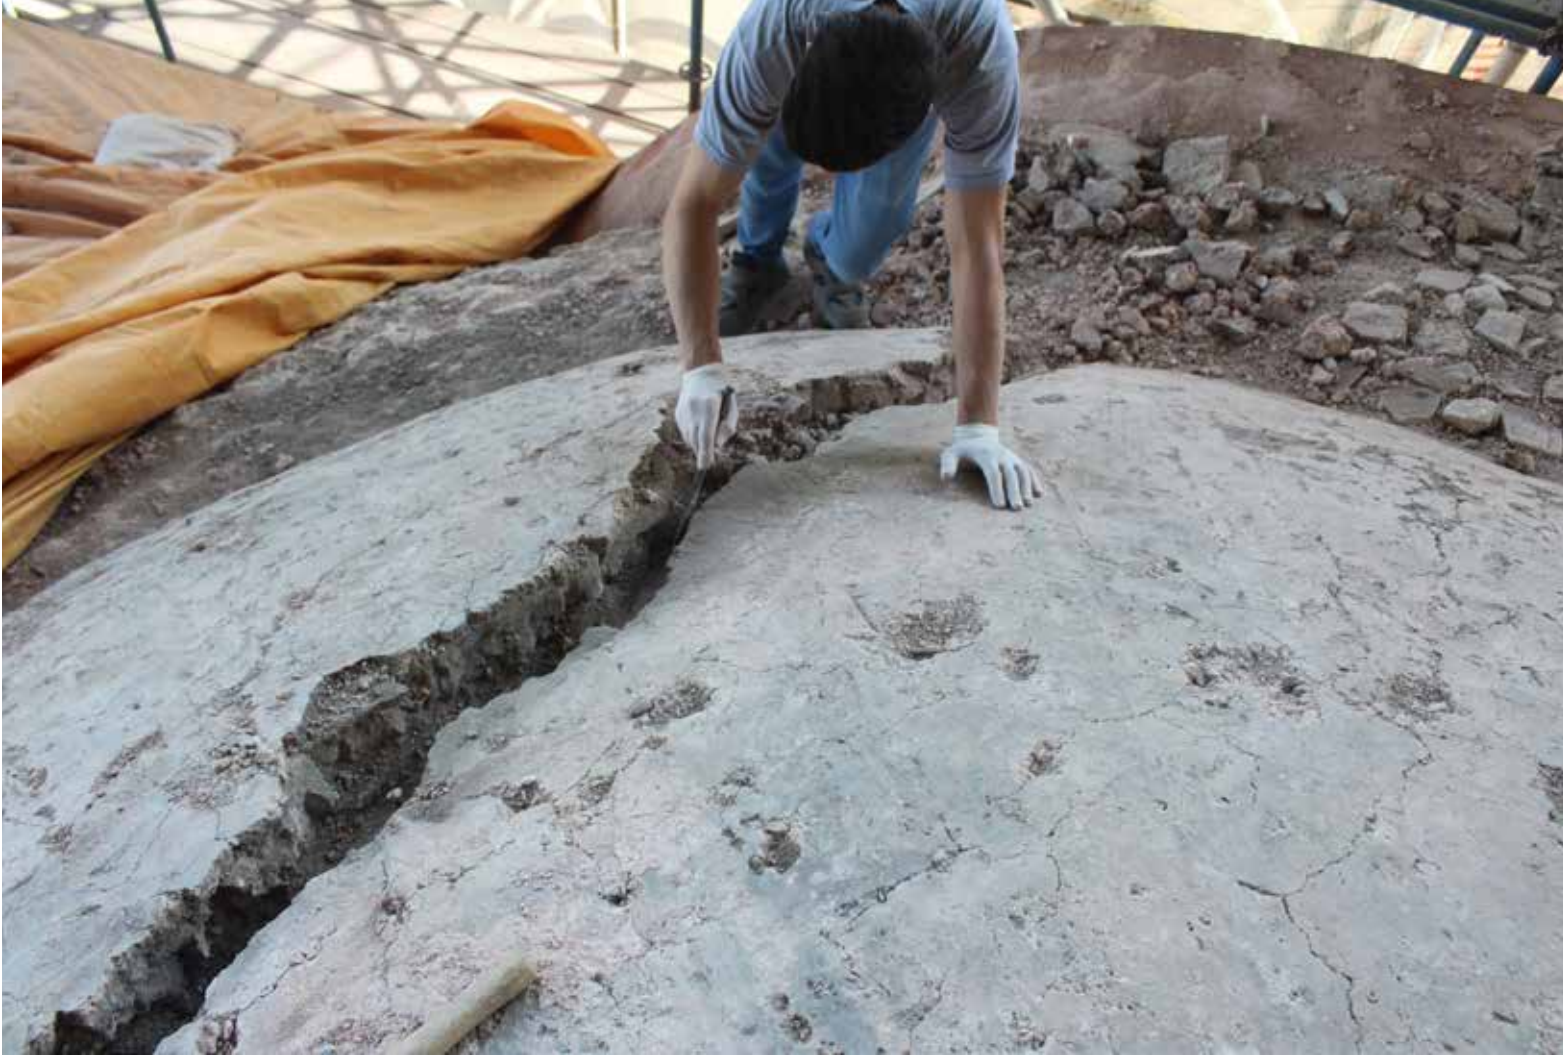
# Tespit Edilen Yapısal Çatlaklar

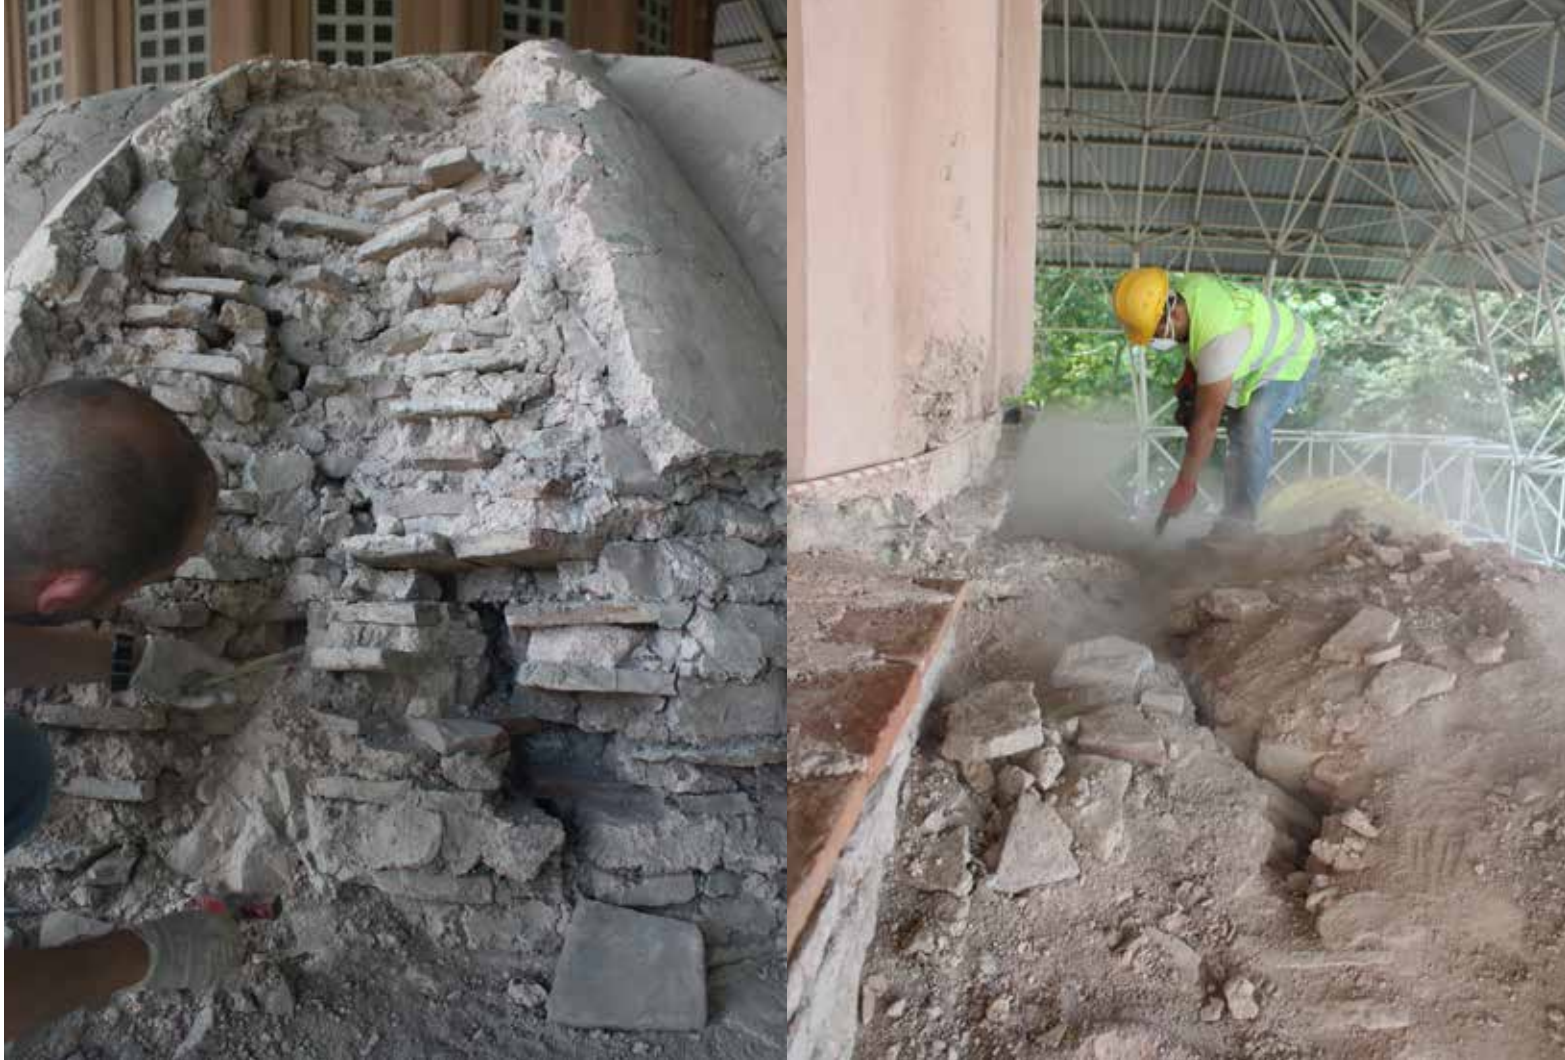
# Tespit Edilen Yapısal Çatlaklar

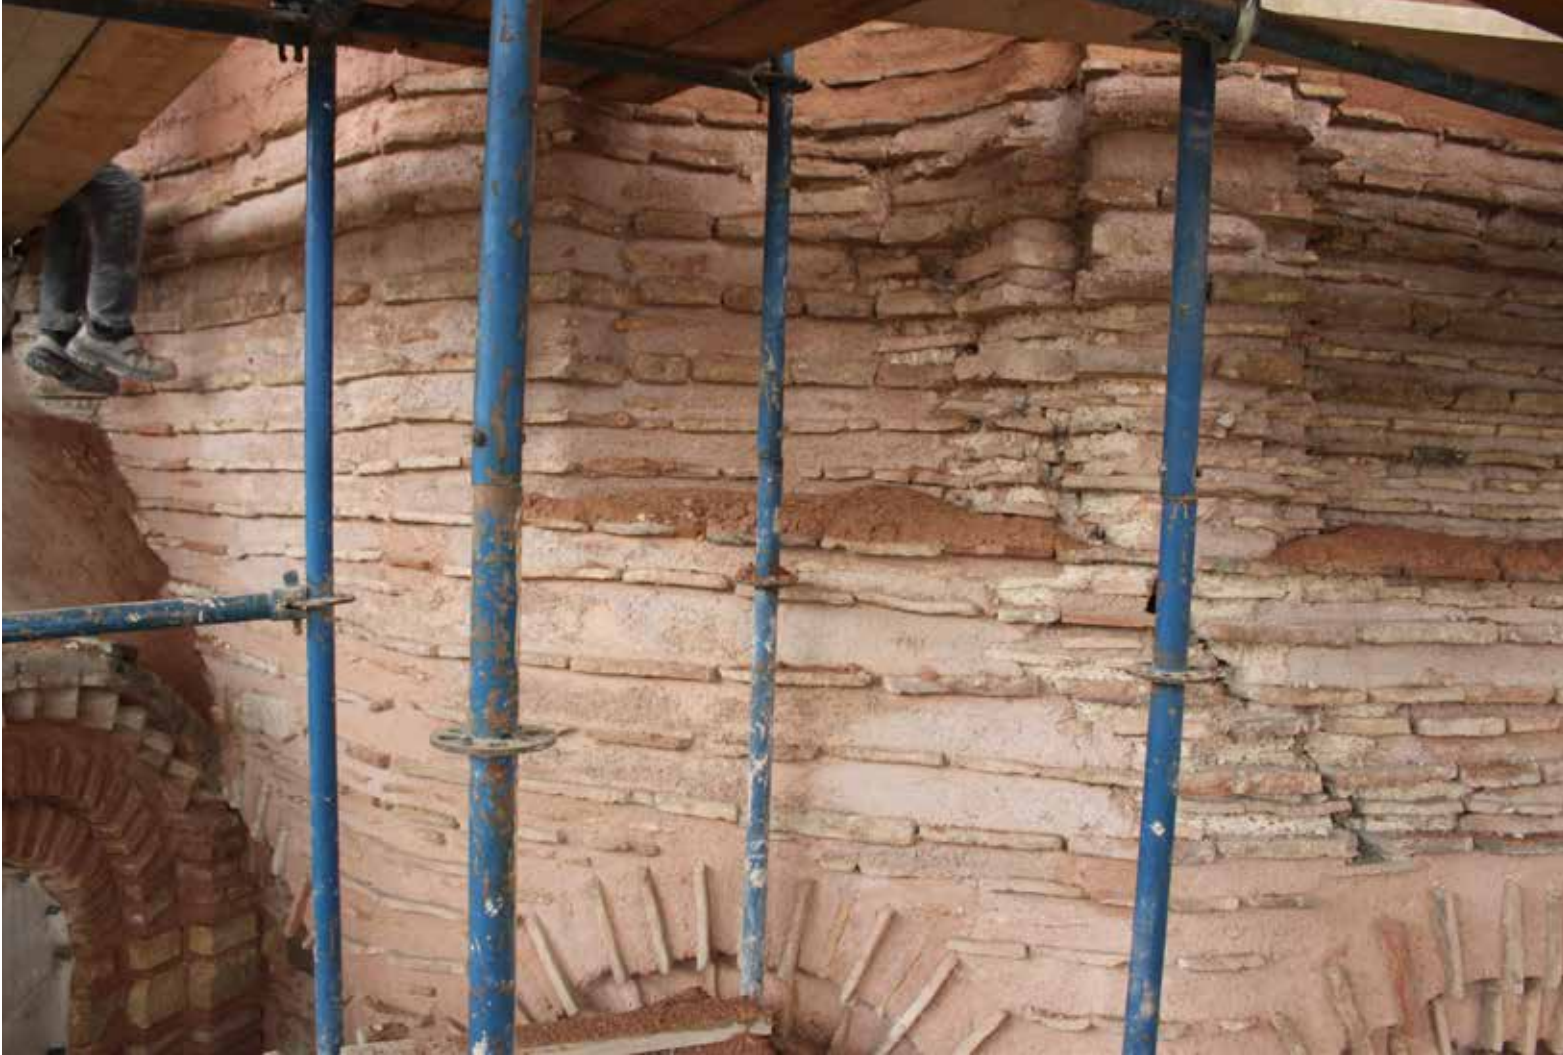
# Tespit Edilen Yapısal Çatlaklar

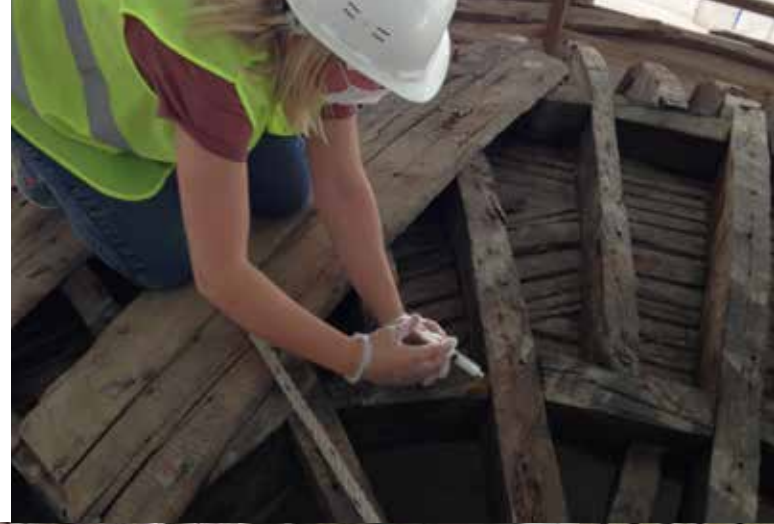
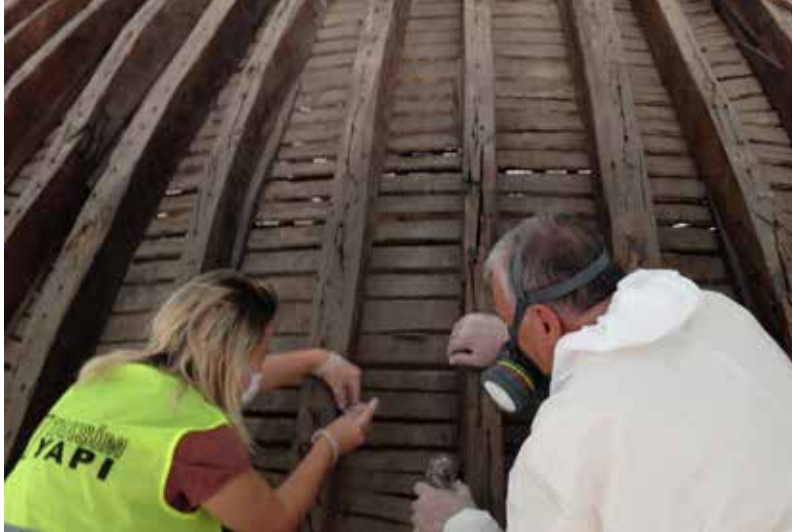
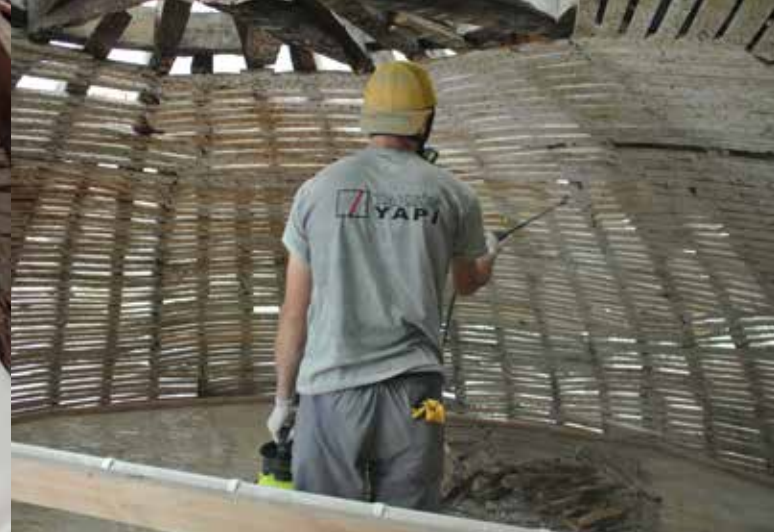
Ahşap meşe elemanların, degradasyona uğrayarak karardığı, böcek galerinin mevcut olduğu, yer yer dökülmelerin ve mantarlaşmanın olduğu ahşap elemanların tespit ve belgeleme çalışmaları sonrası özgün dokular korunarak konservasyonu gerçekleştirilmiştir.

# Ahşap Ana Kubbe Konservasyonu Ve Restorasyonu
