## İZMİR HAVAGAZI FABRİKASI

# İZMİR HAVAGAZI FABRİKASI

# GÜNÜMÜZE ULAŞAN YAPILARIN RÖLÖVE VE RESTİTÜSYONLARININ DEĞERLENDİRİLMESİ(DÖKÜMHANE-1 NOLU YAPI)

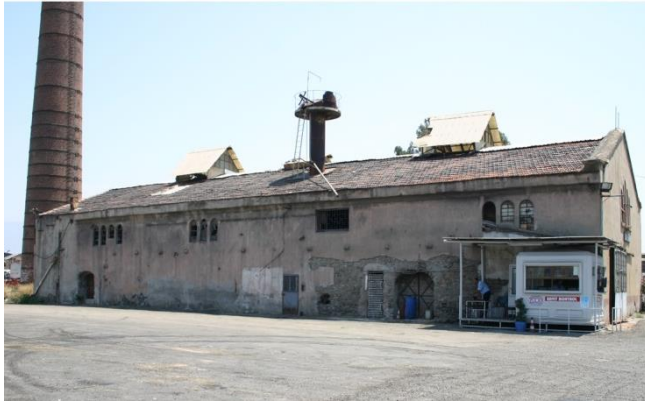
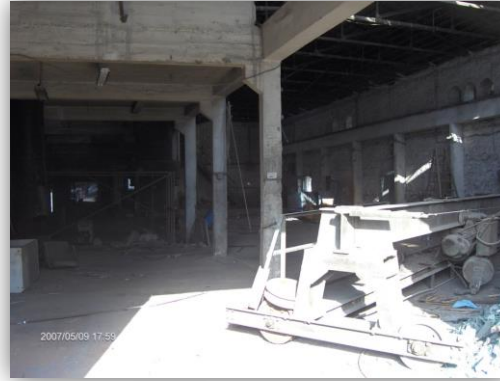
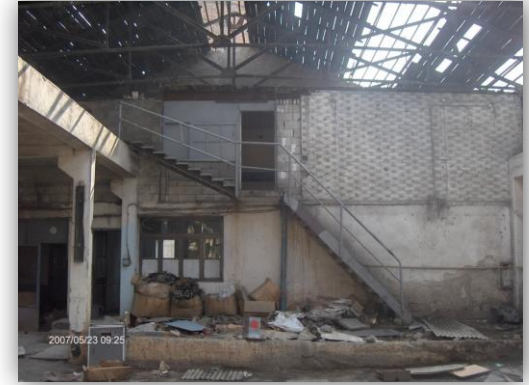
Düzensiz moloz taş duvar örgüsü ile yapılmış yapı, yığma sistemlidir. Duvar kalınlığı 60 ila 70 cm arasında değişmektedir. 37,82 m. X 15,31m. ebatlarında dikdörtgen plana sahip olan binanın çatısı çelik makaralarla geçirilmiştir. 2006 yılında yapılan rölöve çalışmaları sırasında bina içine daha sonradan galeri oluşturacak şekilde betonarme kat yapıldığı tespit edilmiştir. Doğu cephesinde ise yine bu dönemde geç dönem ek yapıları vardır.

Dökümhane yapısı 2005-2007 yılı fotoğrafları ve D-D kesiti

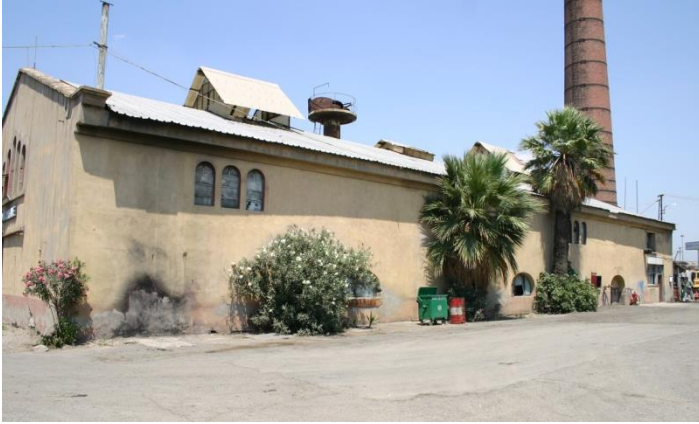
Dökümhane binasının restitüsyonu, yapıdaki izler ve araştırmalar sonucunda bulunan eski fotoğraflar doğrultusunda hazırlanmıştır. Yapıdaki geç dönem eklentileri restitüsyon da kaldırılmış, cephe düzeni belgelere göre düzenlenmiştir.

2005-2007 yılı dökümhane binası

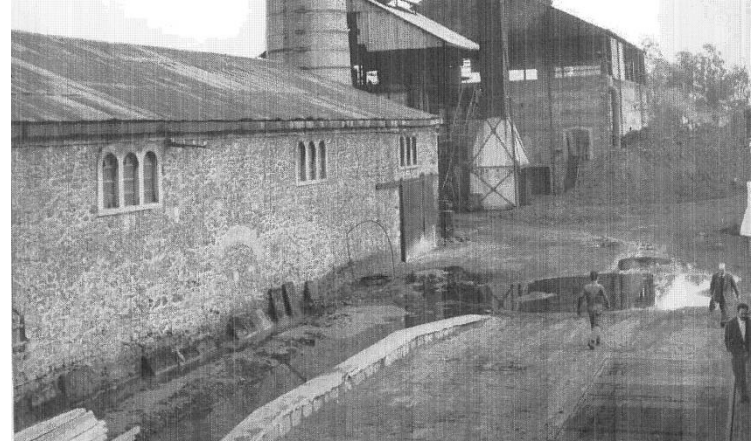
1940' lı yıllar dökümhane binası

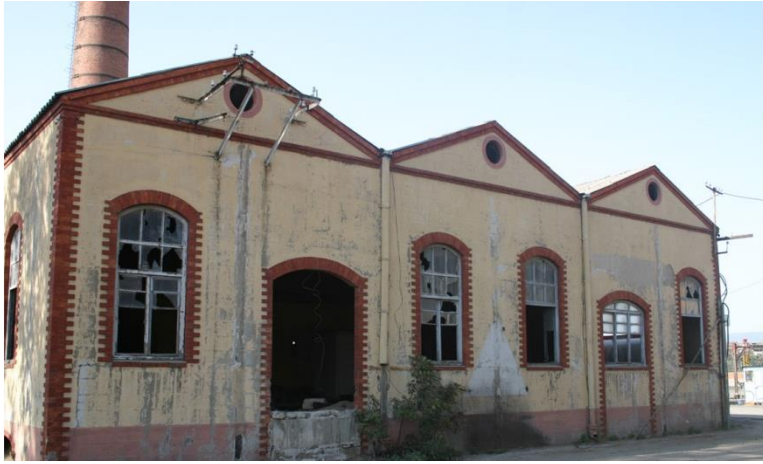
Duvar kalınlığı 19 cm olan yapının taşıyıcı ana iskeletini belli aralıklarla atılan “I” profilleri oluşturmaktadır. Mekan içindeki iki adet çelik profil, beton kaidelerin üzerine oturtulmuştur ve etrafları ahşap ile kaplanmıştır. Mekan açıklığı 1 numaralı binada olduğu gibi çelik makaslarla , 3 bölümde geçilmiştir. Cephe taş taklidi sıvadır. Cephe köşeleri ve doğrama söveleri tuğladır.

Güney cephesi

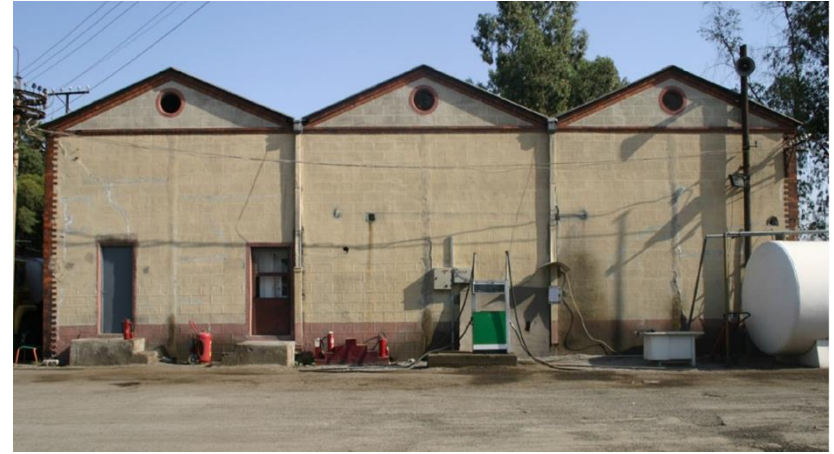
## Kuzey cephesi

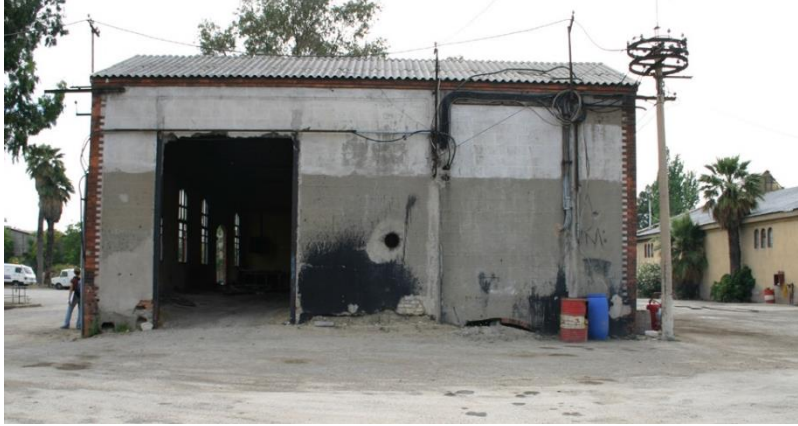
Yapı günümüze cephe, plan sistemi ile özgünlüğünü koruyarak ulaşabildiğinden restitüsyon çalışması rölöve projesine uygun olarak yapılmıştır. Arşiv araştırmaları sırasında bulunan eski görsel belge ile yapıda tespit edilen izlerinde örtüşüyor olması doğru bir çalışma yapıldığını göstermektedir.

2006-2007 yılı doğu cephesi

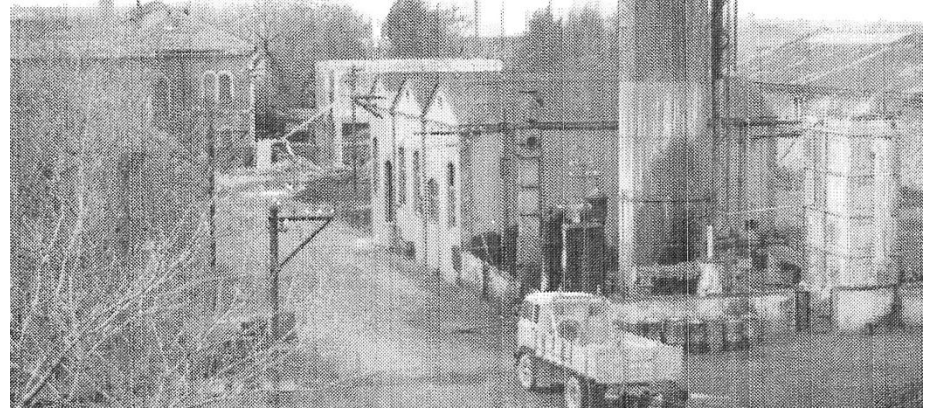
1940' lı yıllar doğu cephesi

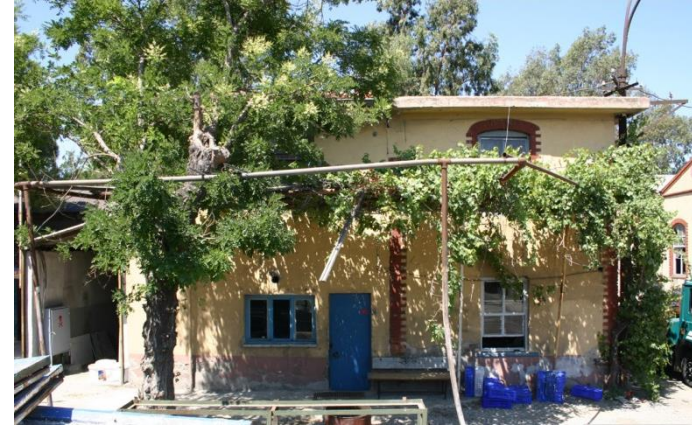
Doğu cephesinde özgün yapı sınırı köşelerdeki düşey tuğla sıralarından tespit edilmiştir.

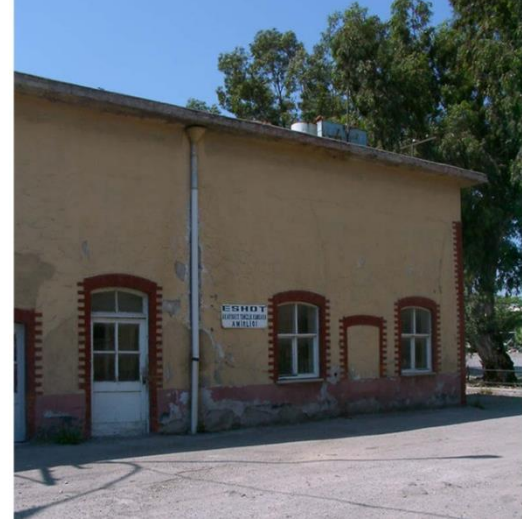
2005-2007 yıllarında kuzey cephesi

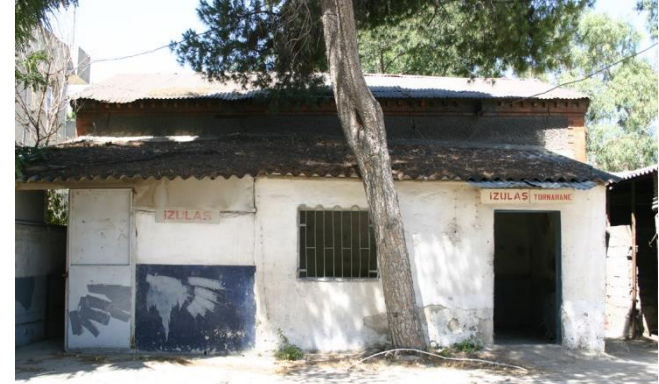
2 nolu yapıda olduğu gibi çelik karkas sistemde yapılmış yapının doğu ve batı cepheleri geç dönemde eklenen niteliksiz eklere çevrilmiştir. Kendi özgün yapı konturu içerisinde özgün plan ve cephe özelliğini korumuştur bu nedenle restitüsyon rölöve doğrultusunda hazırlanmıştır.

Doğu cephesi

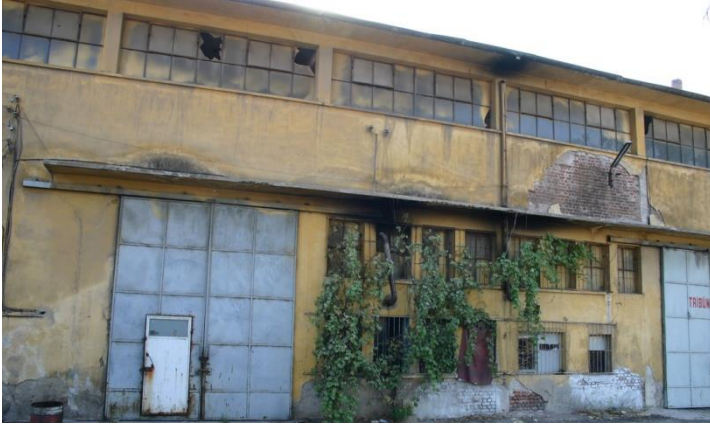
1950' den sonra yapılan betonarme olan yapı dönem eki olması nedeni ile korunmuştur. 2 katlı olan yapı Kompleksteki diğer yapılar gibi bakımsız ve kötü durumdadır. Zemin ve birinci katı depo olarak kullanılmıştır.

Doğu cephesi

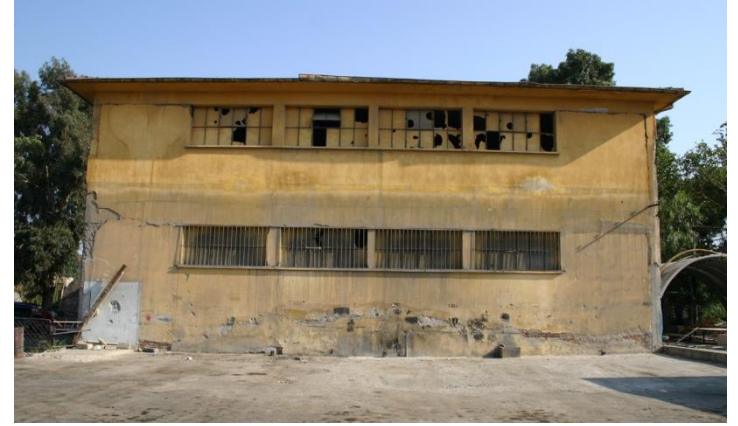
Kuzey cephesi

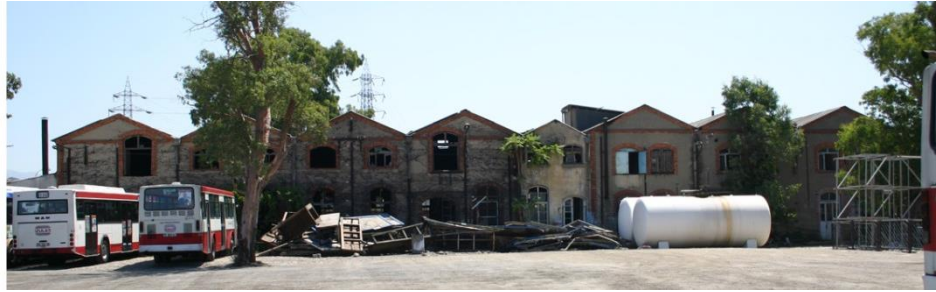
3 ayrı binadan oluşan yapının ilk döneminde orta aksta bulunan tek hacimli yapının olmadığı, 1935 sonrasında yapılar arasına eklenerek bir blok olarak tamamlandığı binalar arasındaki cephe sistemlerinin farklı çözülmesinden dolayı tespit edilmektedir. Çelik karkas sistemde yapılan binalarda 1935 sonrası eklenen yapı dışındaki diğer 2 binada doğrama söveleri ve köşelerde tuğla kaplama cephe özelliğinin devam ettirildiği görülür.

2006-2007 yılları batı cephesi

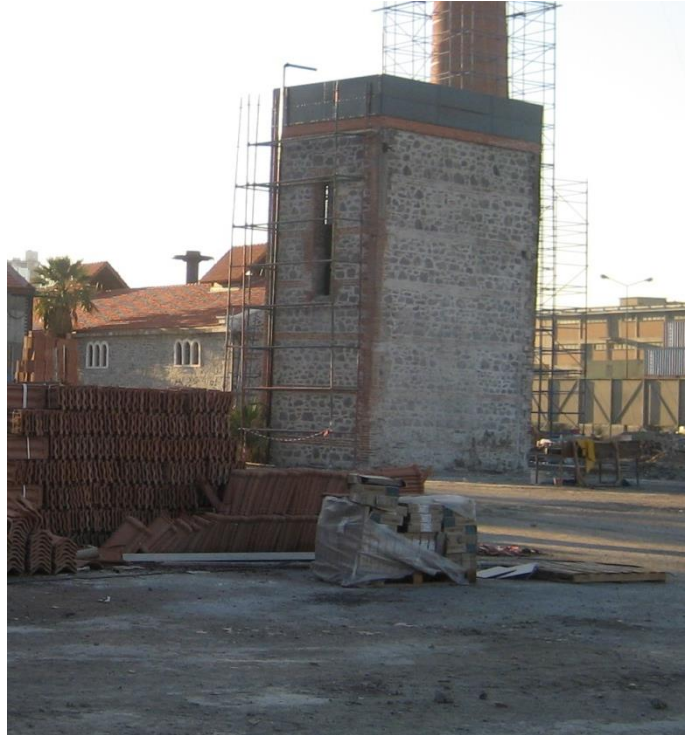
Alanın orta aksında yer alan 3.71 m.x 5,91 m. ebatlarında kagir sistemde yapılmıştır. 2 mekandan oluşan su deposuna çıkan yuvarlak planlı demir merdiveni yapıya ayrı bir güzellik katmıştır. 2,3,4 ve 6 numaralı yapılarda olduğu üzere doğrama etrafı ve bina köşelerinde tuğla kaplama yapılmıştır. Kagir duvarları tuğla hatıllı moloz taş örgüsüdür.

Uygulama öncesi su deposu

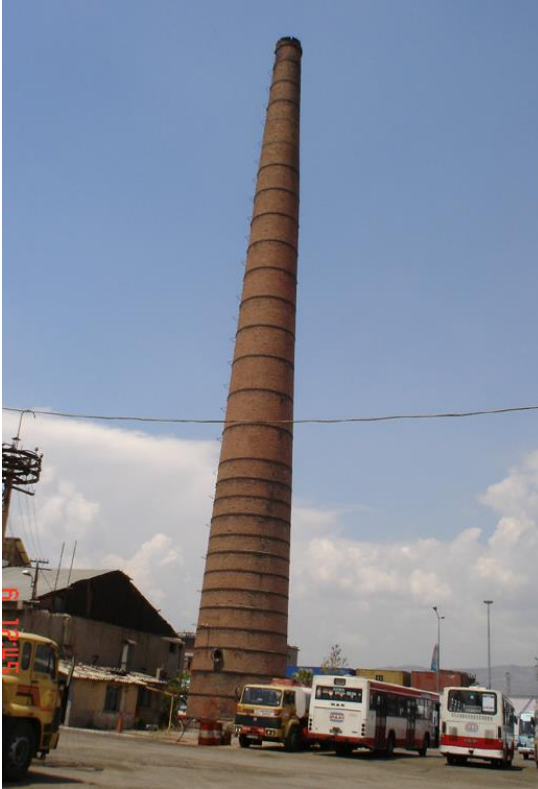
Havagazı fabrikasının 1935 yılında belediyeye geçmesi ile yapılan baca tuğla örgülüdür. Yuvarlak planlı olan baca aşağıdan yukarıya doğru daralır. İzmir' in bir çok yerinden görünebilen 46 metre uzunluğundaki baca Havagazı fabrikası ile özdeşleşen simgesidir.

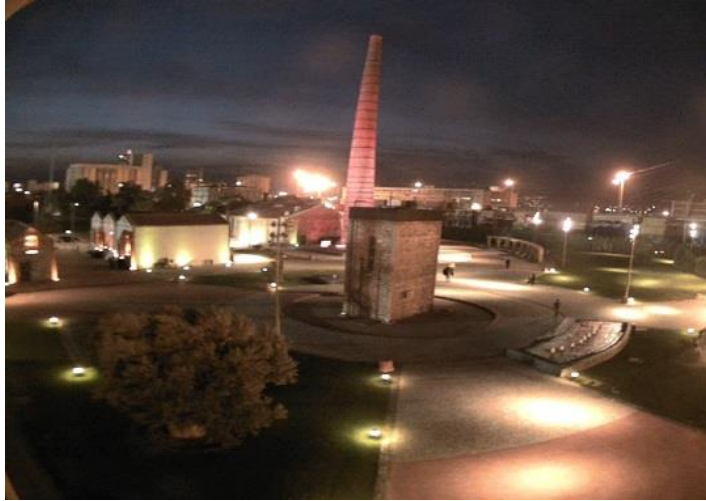
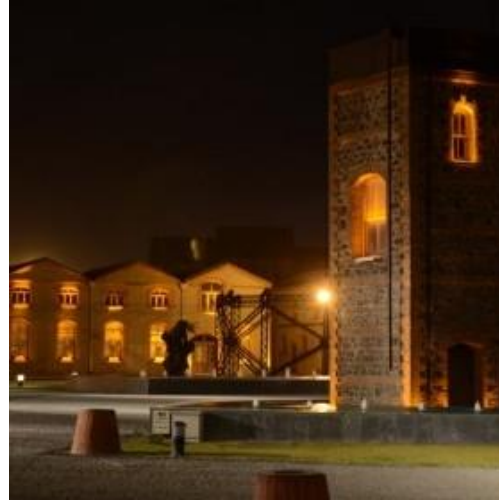
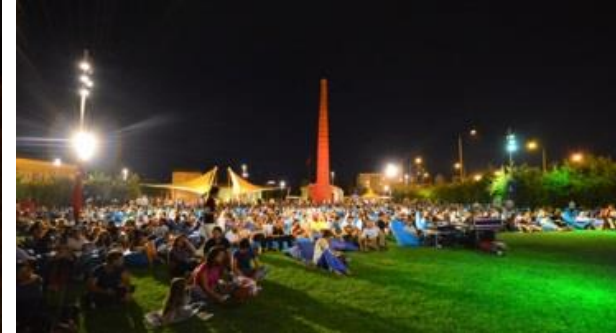
Peyzaj çalışmalarında küçük gazometrenin bir modeli yapılarak tarihsel kimliğin sürekliliği sağlanmıştır.

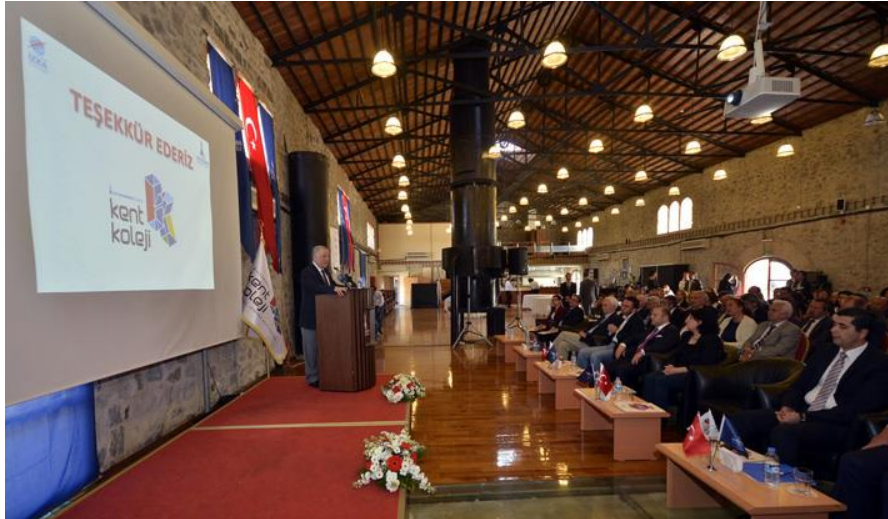
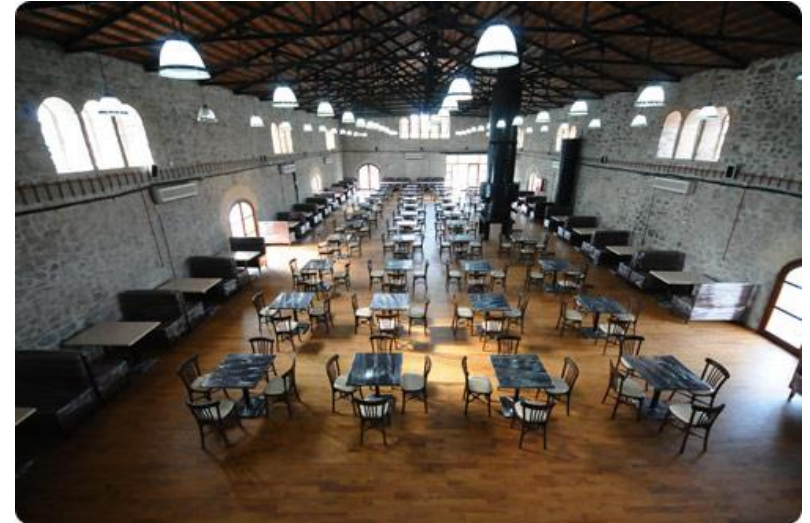
Dökümhane binası, çok amaçlı bir salon olarak kullanılmaktadır.

Kültür Merkezi işlev programı; yapı işlevleri tarihsel alan dağılım aksı dikkate alınarak oluşturulmuştur. Giriş aksında dökümhane olan yapı bir toplanma alanı olarak düşünülmüştür. Toplantıların, sunumların olduğu aynı zamanda kafe olarak işlevlendirilen dökümhane binası karşısında bulunan makine dairesi binası okuma salonu, onun arkasındaki yapı tarihsel işlevide idari bina olup restorasyonda da idari bina olarak işlevlendirilerek korunmuştur. 4 nolu yapı laboratuardan plan şeması bozulmayarak satış birimlerinin olduğu bir yer olmuştur. Malzeme ambarı geç dönem yapısı olmakla birlikte alanla özdeşleşmiştir. Mekanlarının büyük ve bölüntüsüz olmasından dolayı restoran t olarak işlevlendirilmiştir. Tarihsel süreçte de atölye olarak kullanılan 6 nolu yapı yine atölye ve sergi salonu olarak restore edilmiştir. Alanın ortasında yer alan su deposu satış birimi olarak projelendirilmiştir.

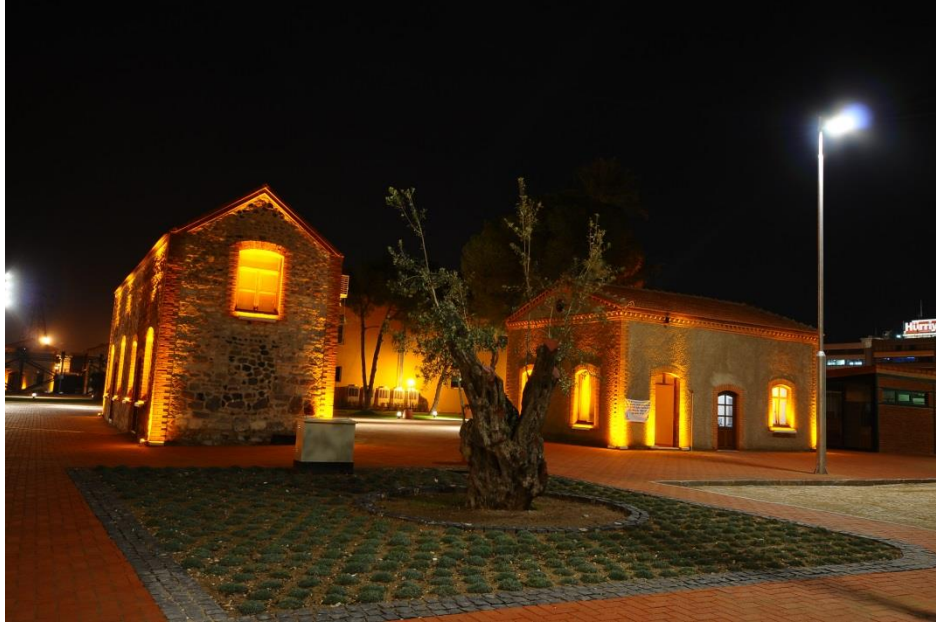
3 ve 4 numaralı yapılar (idari birim, laboratuvar şuan satış birimleri bulunmaktadır)

İşlevler seçilirken işlev programları hazırlanırken en önemli kriterlerden bir tanesinde yapıların Özgün mimarisine en az müdahale edilmesini sağlamak olmuştur. Restorasyon projesinde geniş tek mekana sahip yapılar mekanlara ayrılmadan özgün plan şemasına göre korunmuştur. Alan ve yapılar muhdes eklerden arındırılmıştır. Muhdes ekler nedeni ile kaybolmuş yapılar kendi özgün kimliklerine kavuşmuşlardır. Yapıların restitüsyon doğrultusunda cepheleri projelendirilmiş, farklı ekler veya değişikliklere gidilmemiştir.

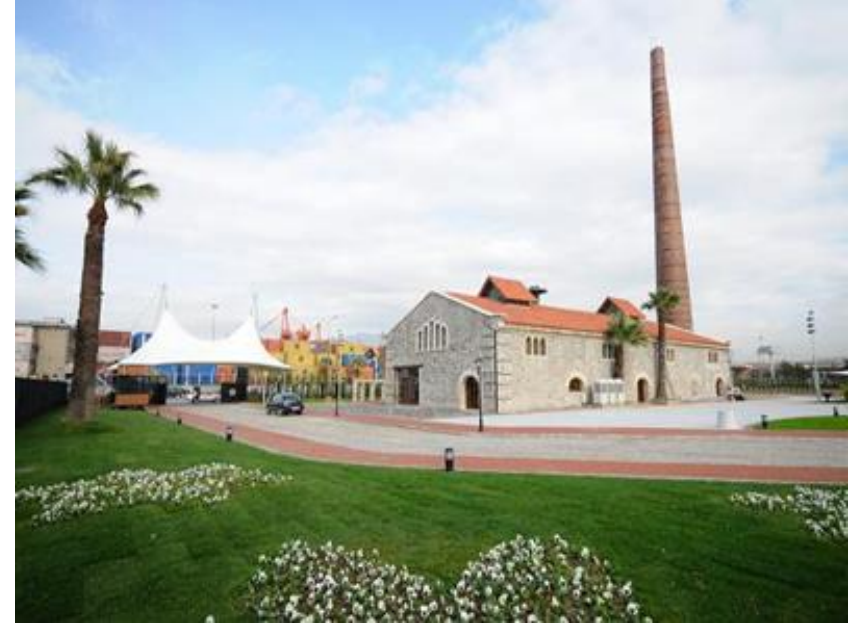
1 nolu yapı (dökümhane , toplantı salonu-kafe)

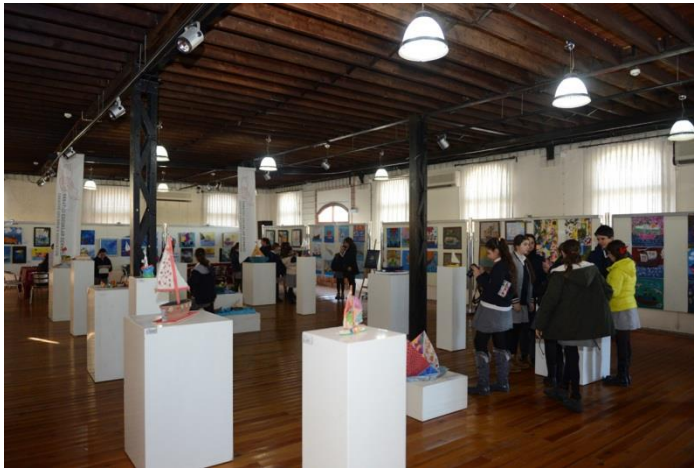
6 numaralı yapı sergi salonu ve atölye olarak işlevlendirilmiştir
