**İstanbul, Fatih ilçesi, Küçük Mustafa Paşa Mahallesi,**  
**258 pafta, 2248 ada, 1 parsel**  
**Gül Camii/Câmi-i Gül(Aya/HagiaTheodosia Kilisesi)**

**TAKSİM YAPI**  
MİMARLIK İNŞAAT RESTORASYON  
TURİZM SAN.VE TİC.LTD.ŞTİ

## 2.Yapının mevcut durumu ve hasar tespit

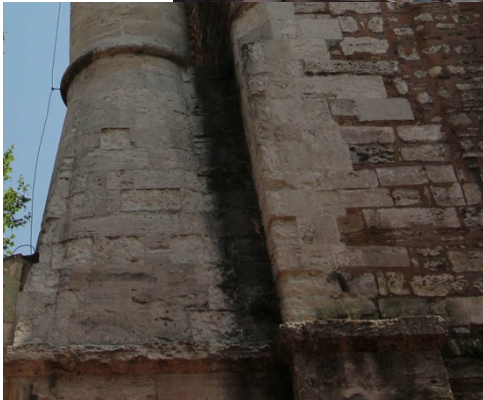
Taş-tuğla yüzeylerde kısmi yüzey kayıpları
