**İstanbul, Fatih ilçesi, Küçük Mustafa Paşa Mahallesi,**  
**258 pafta, 2248 ada, 1 parsel**  
**Gül Camii/Câmi-i Gül(Aya/HagiaTheodosia Kilisesi)**

**TAKSİM YAPI**  
MİMARLIK İNŞAAT RESTORASYON  
TURİZM SAN.VE TİC.LTD.ŞTİ

## 2.Yapının mevcut durumu ve hasar tespit

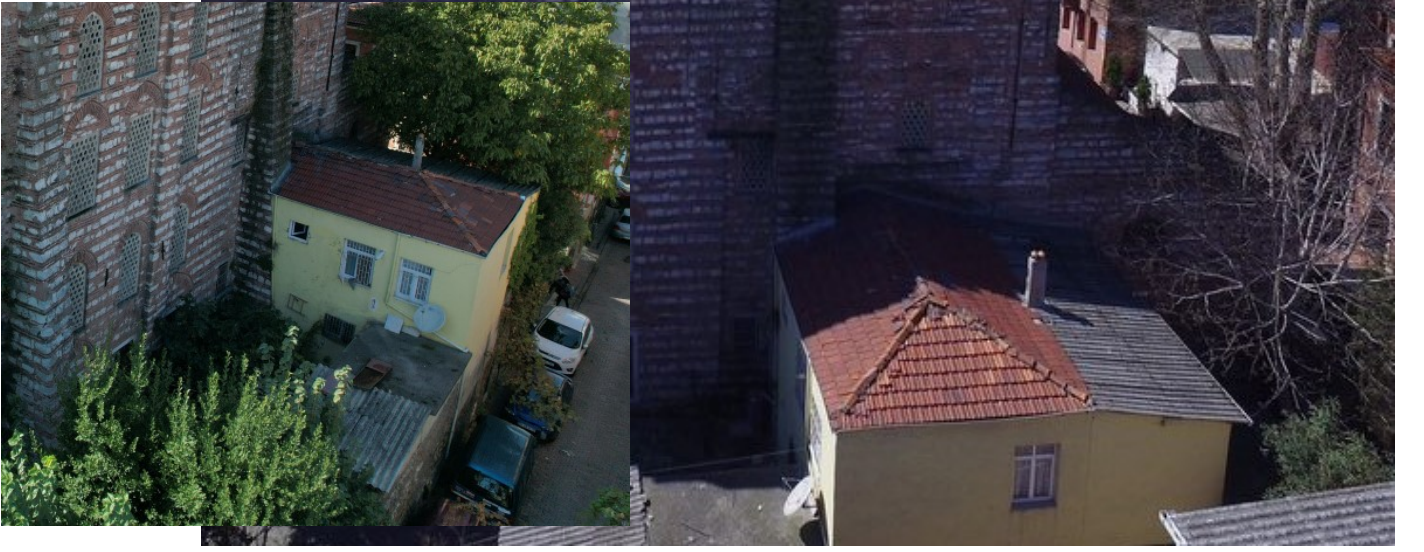
İSTİNAT DUVARI ÜZERİNDE KONUMLANAN MUHDES LOJMAN

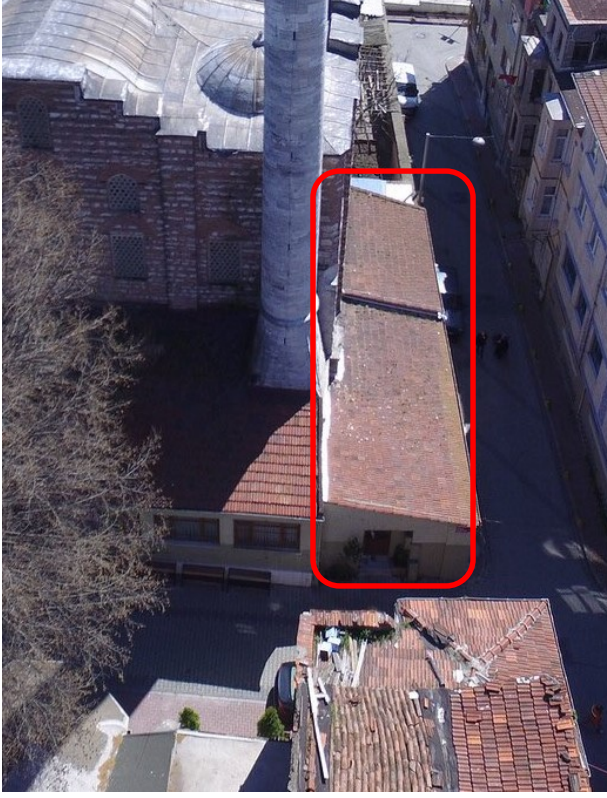
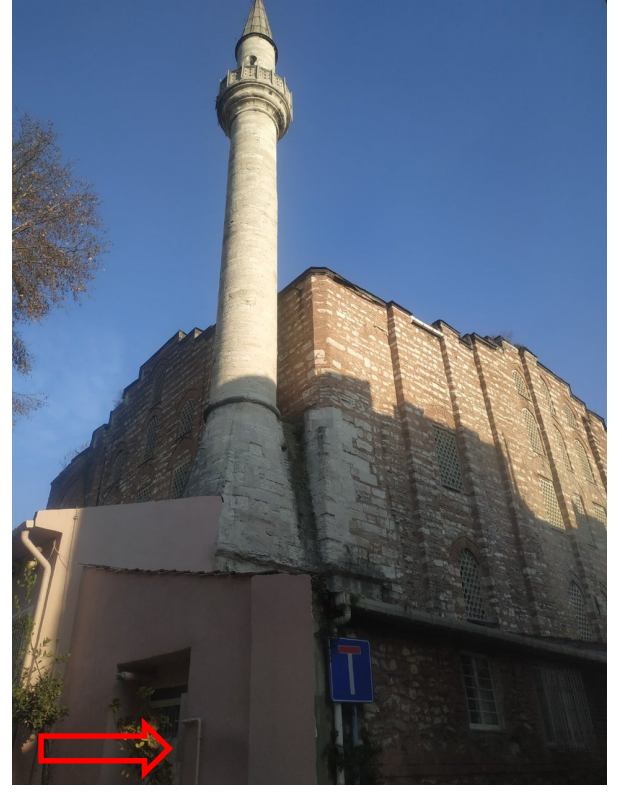
Yapının **güneybatı** cephesine bitişik nizam muhdes niteliksiz tek katlı yapı mevcuttur. Minare kürsüsüne ve son cemaat mahalline bitişik durumdaki muhdes yapının son dönem eklentisi olduğu, yapının çevre duvarını kullandığı ve bu duvar üzerindeki pencerelerin sonradan açıldığı eski fotoğraflardan anlaşılmaktadır

GÜNEYBATI CEPHESİNE BİTİŞİK MUHDES YAPI ve BAHÇE DUVARI ÜZERİNE AÇILAN PENCERELER/2023

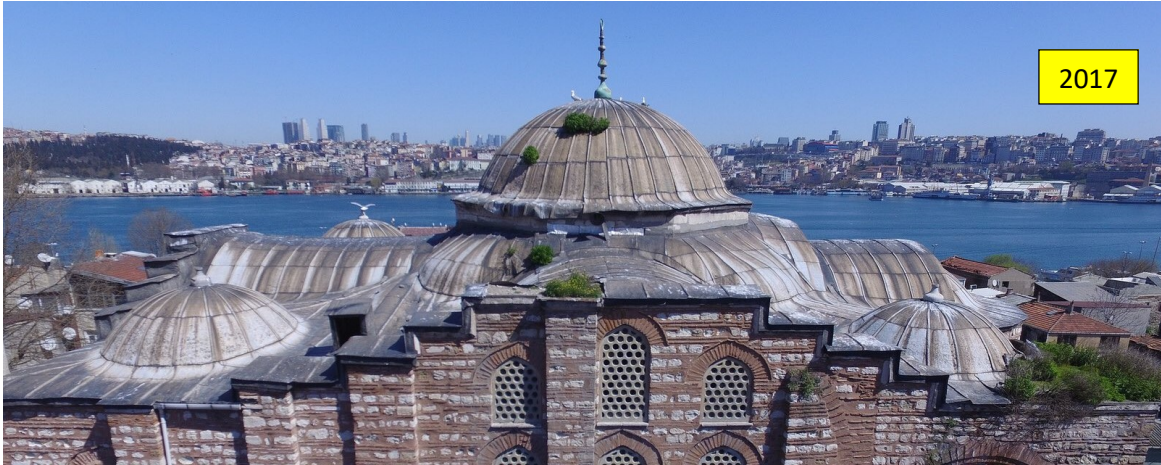
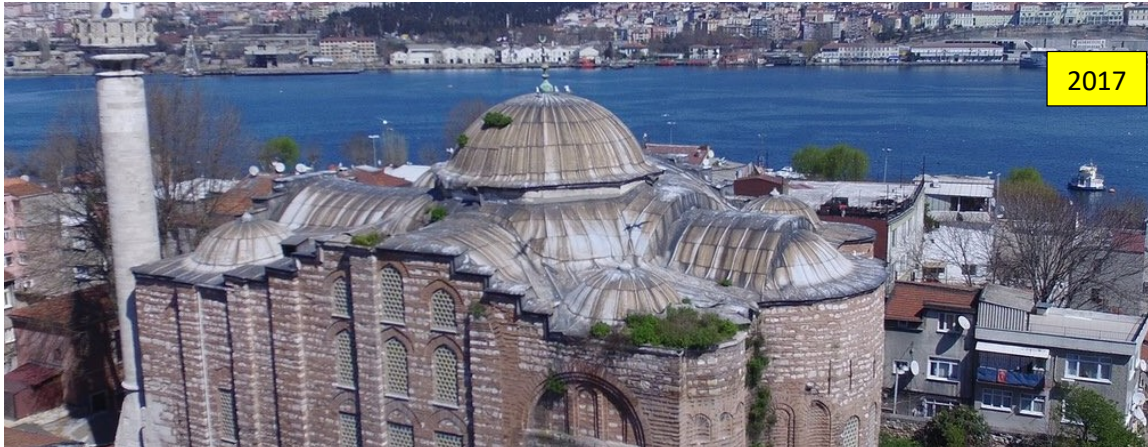
Eğim yönünde kayan kurşun kaplama plakalar

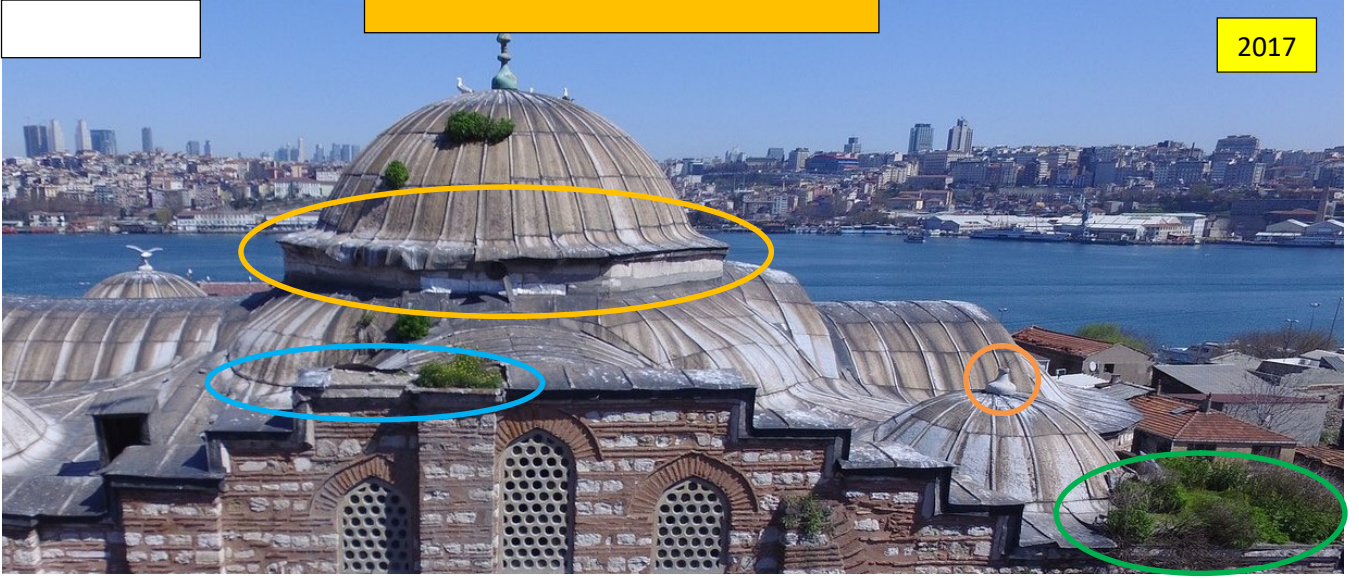
Güney cephesi sökülen kurşun plakalar ve çimento esaslı kurşun altı sıva

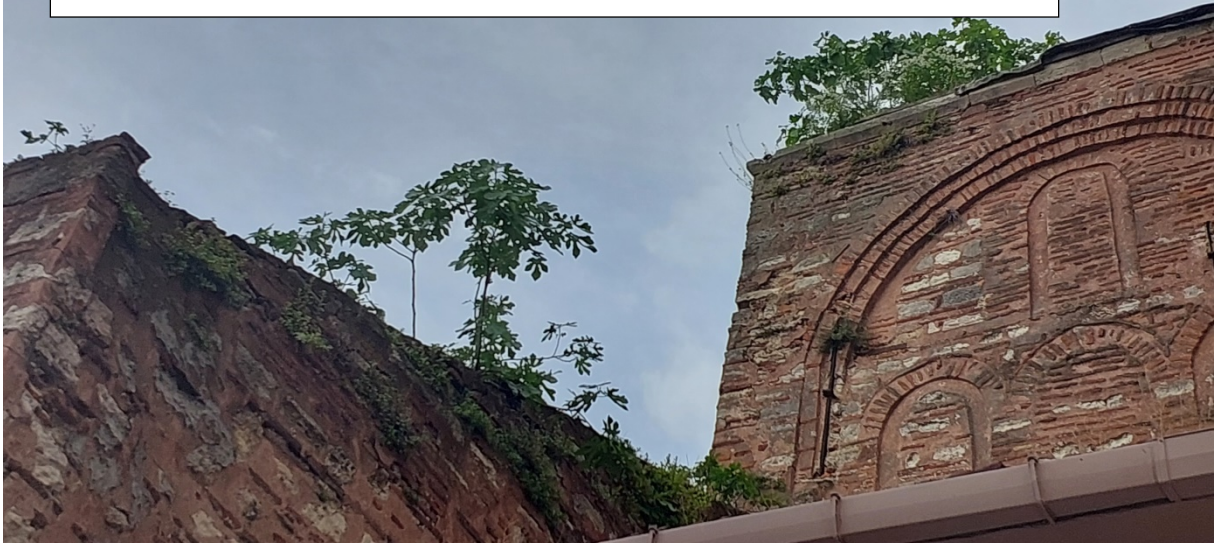
Doğu cephe üst örtüde otsu bitkilenme ve kurşun kaplama kayıpları  
2023

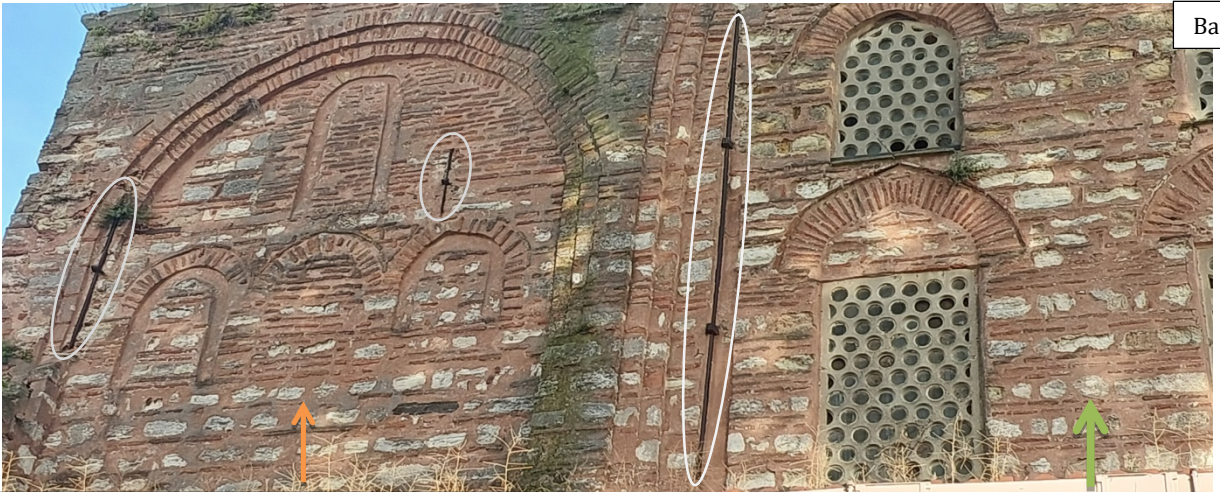
Batı cephesi

Osmanlı döneminde kapatılan Bizans dönemi pencere düzenlemesi

Osmanlı dönemi sivri kemerli pencereleri

Çimento esaslı niteliksiz horasan taklidi derzler

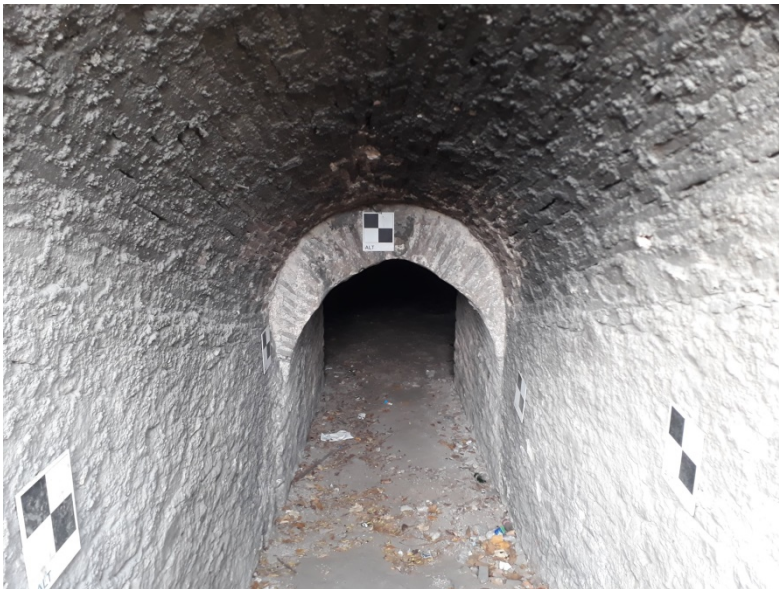
TUĞLA ÖRGÜ YUVARLAK KEMERDE AYRILMA

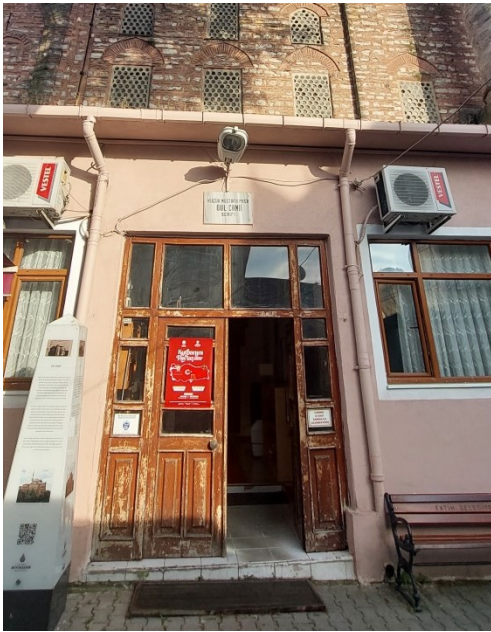
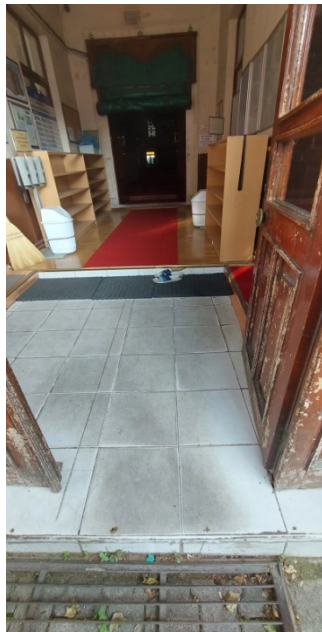
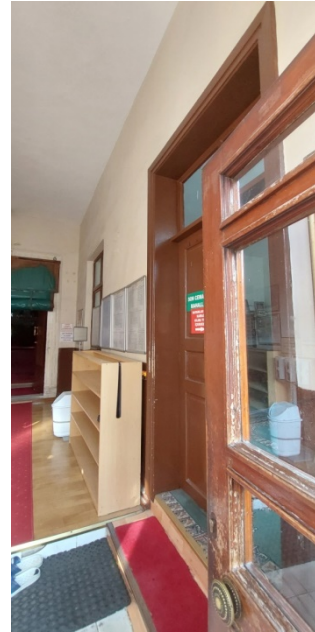
**Muhdes betonarme son cemaat mahali**

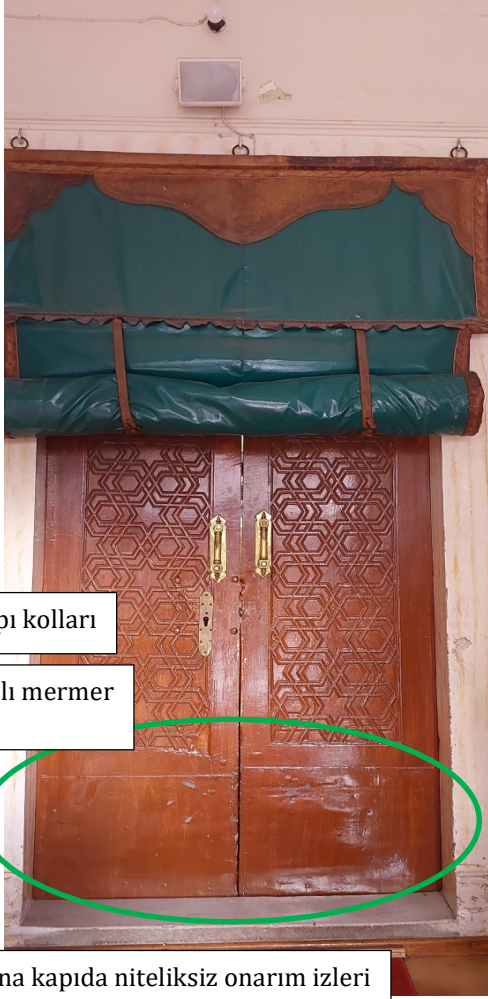
niteliksiz kapı kolları

Kapının boyalı mermer  
söveleri

Ahşap ana kapıda niteliksiz onarım izleri

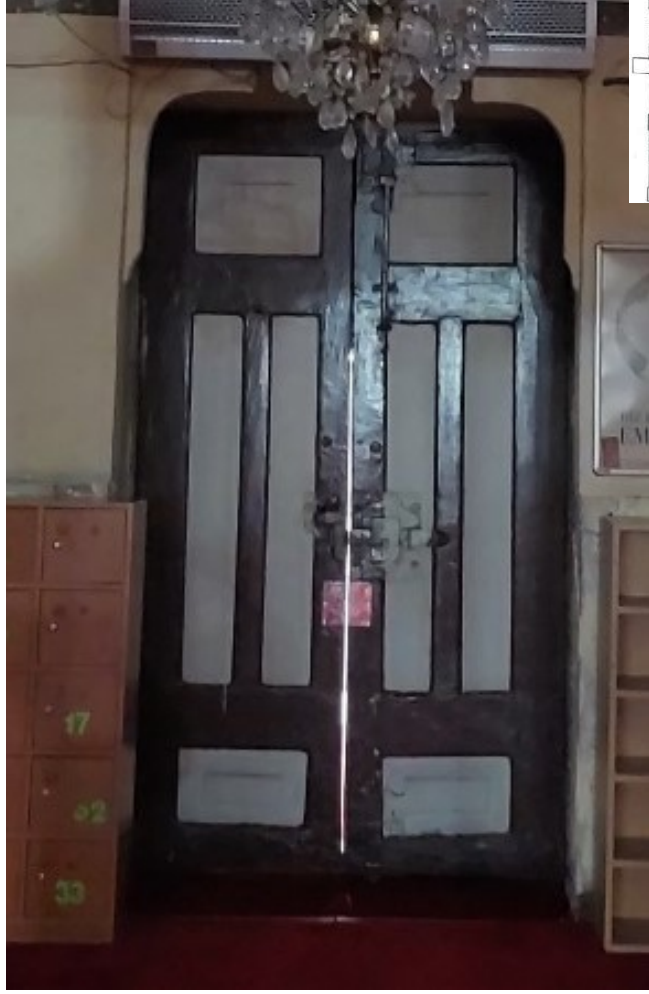
Ana kapının arka tarafı tablalı-çıtalı düzenleme ve yağlı boya

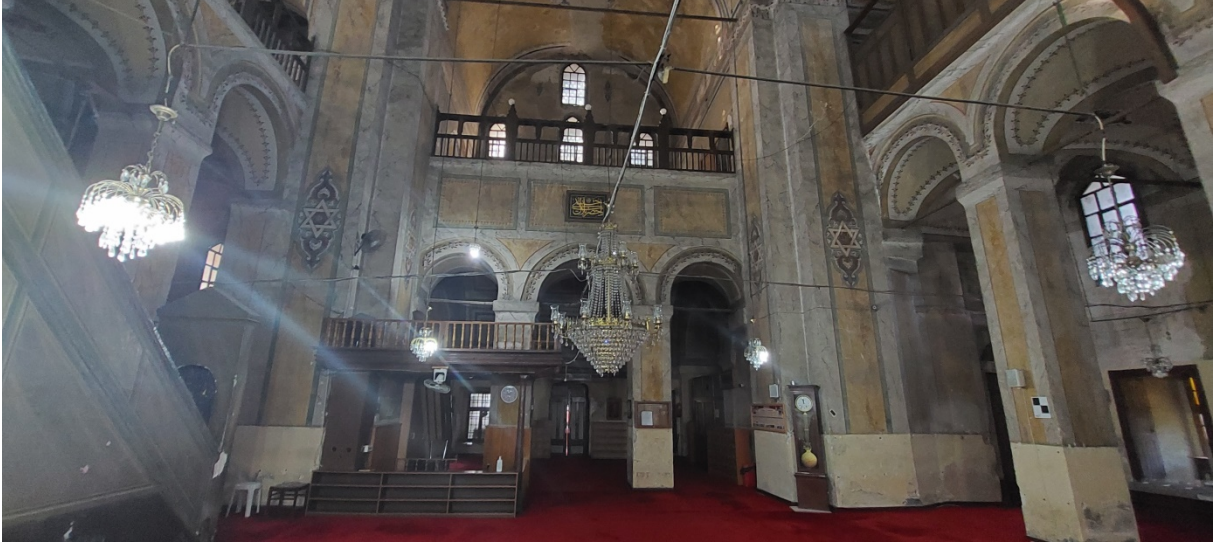
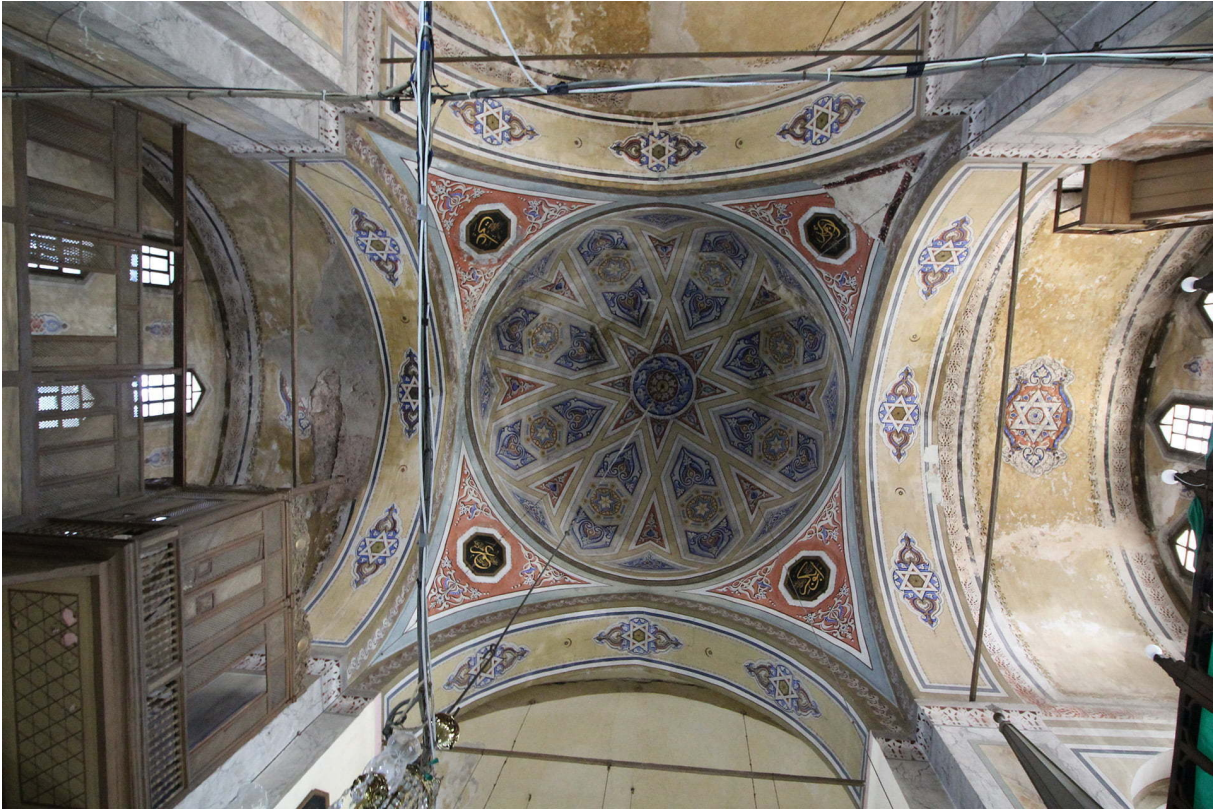
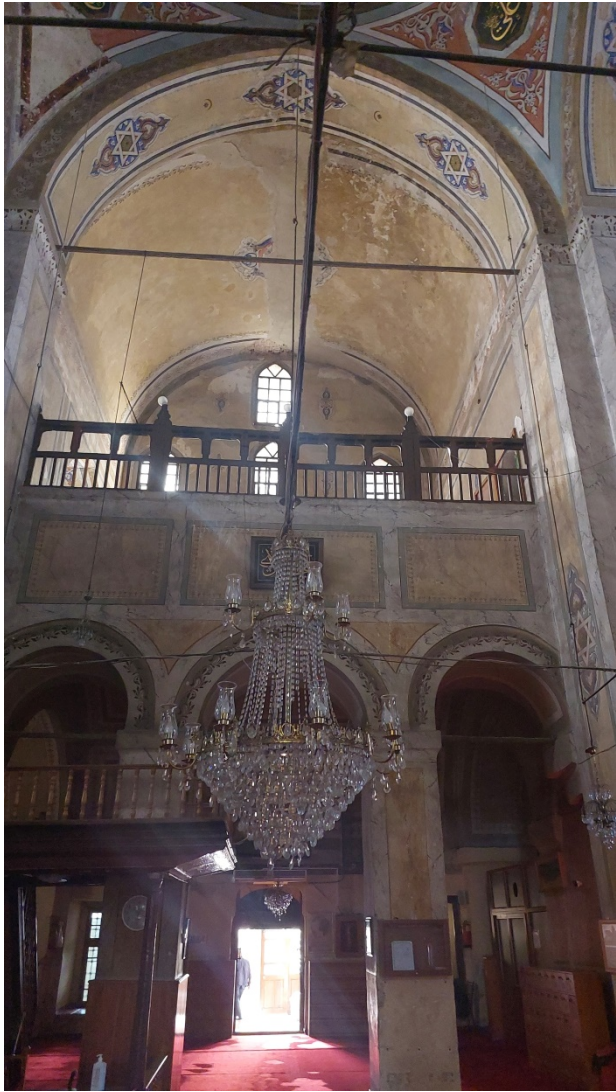
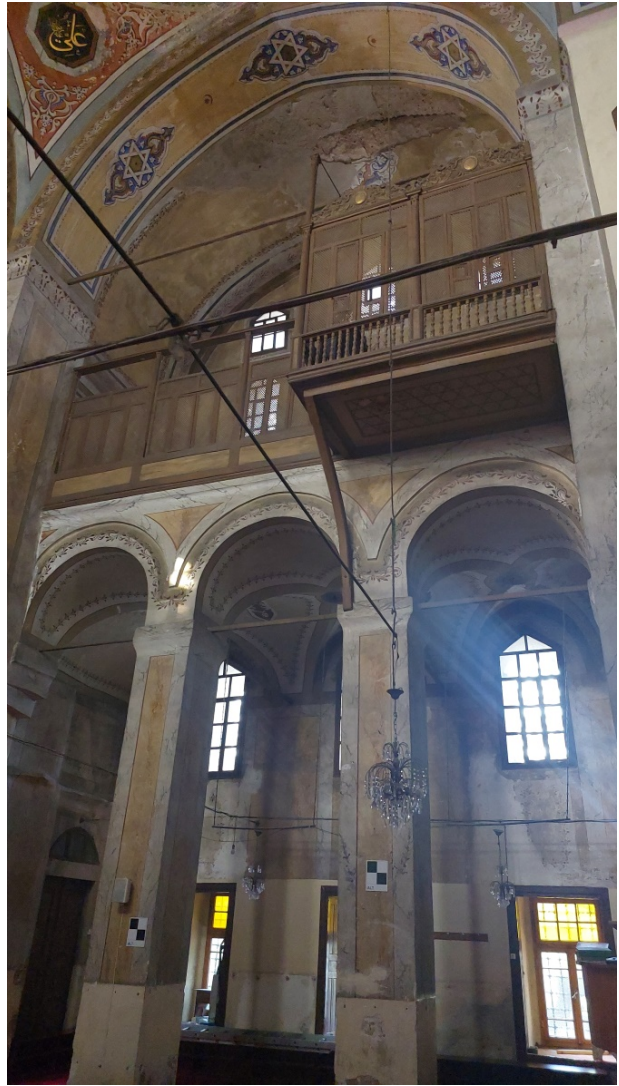
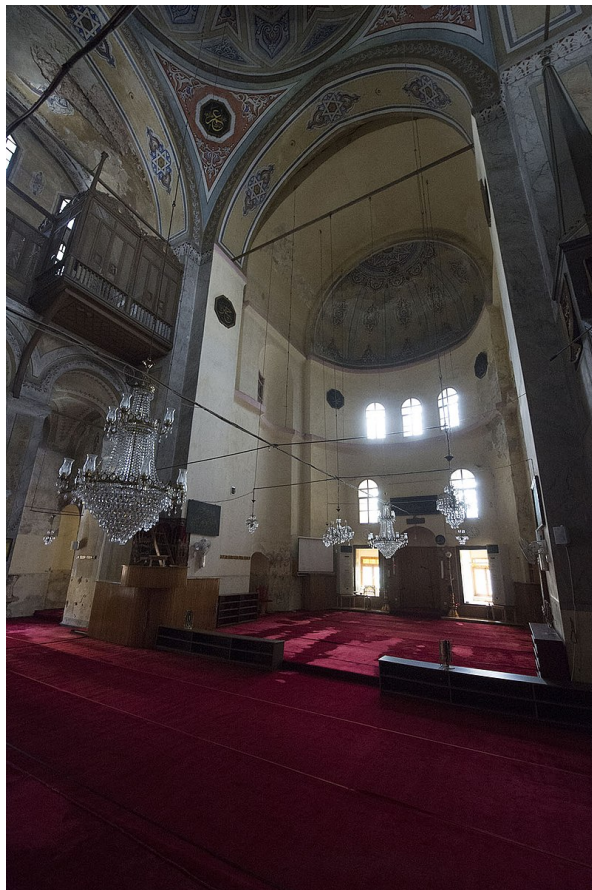
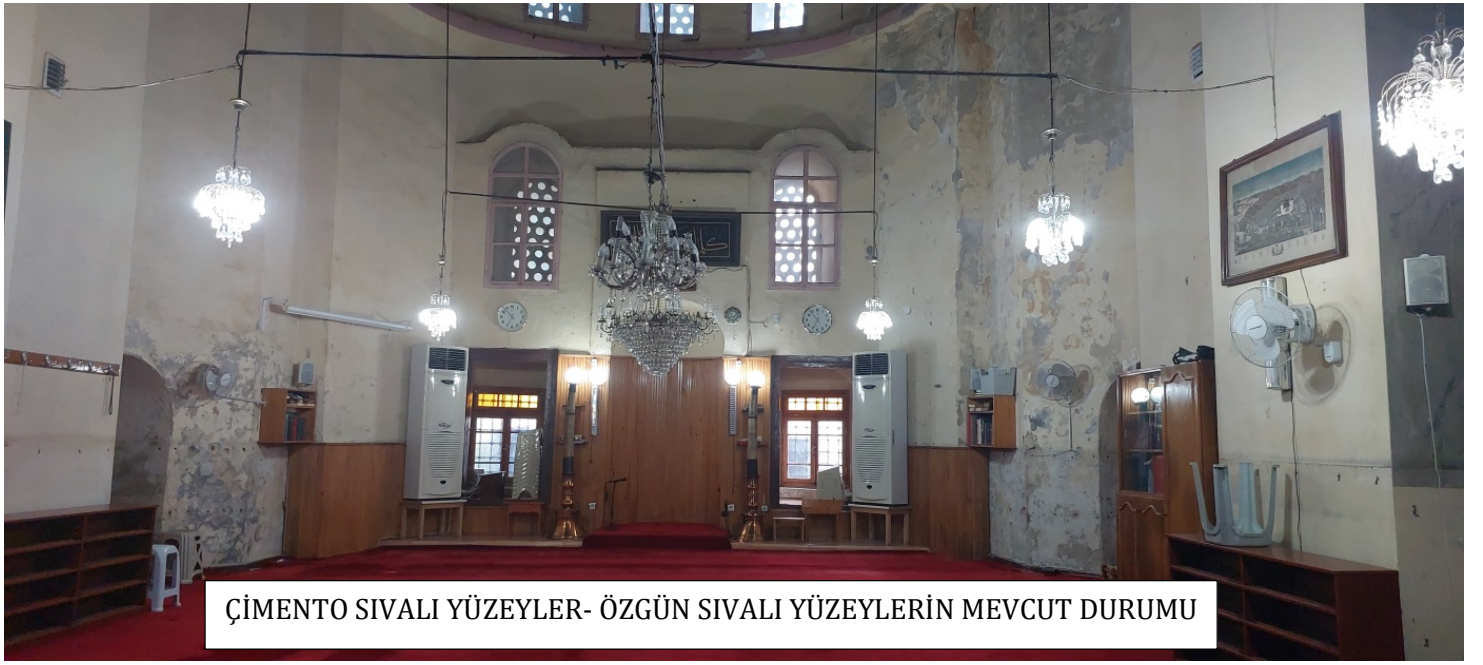
## HARİM (NAOS) VE YAN NEFLERİN MEVCUT DURUMU

- Duvar, kubbe ve askı kemerlerde yapısal çatlaklar görülmektedir.
- İç mekanda tüm cephelerin alt kotlarını çepeçevre saran stuko ve kalemşi yüzeyler üzerine bilinçsizce yapılan ahşap lambiriler yakın zamanda sökülürken önemli ölçüde zarar verilmiştir.

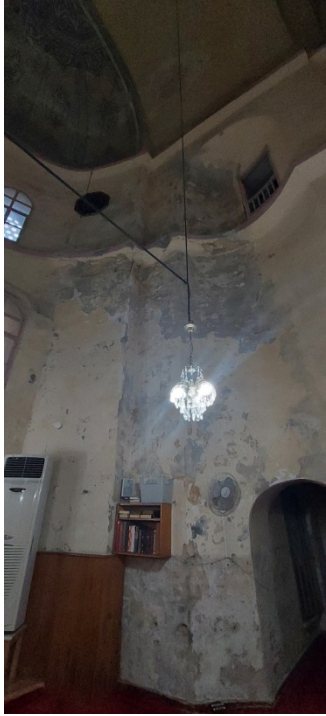
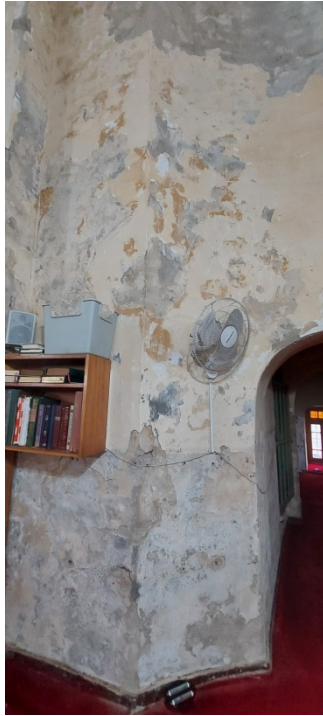
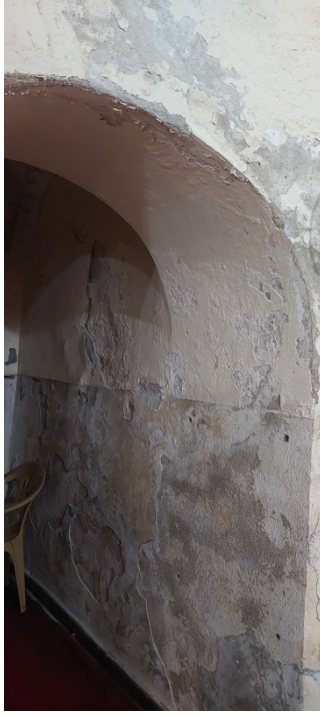
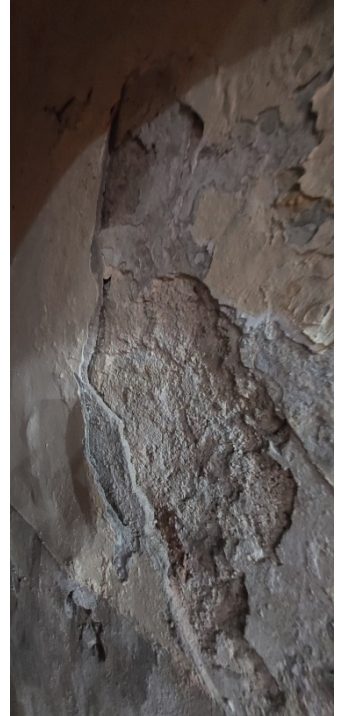
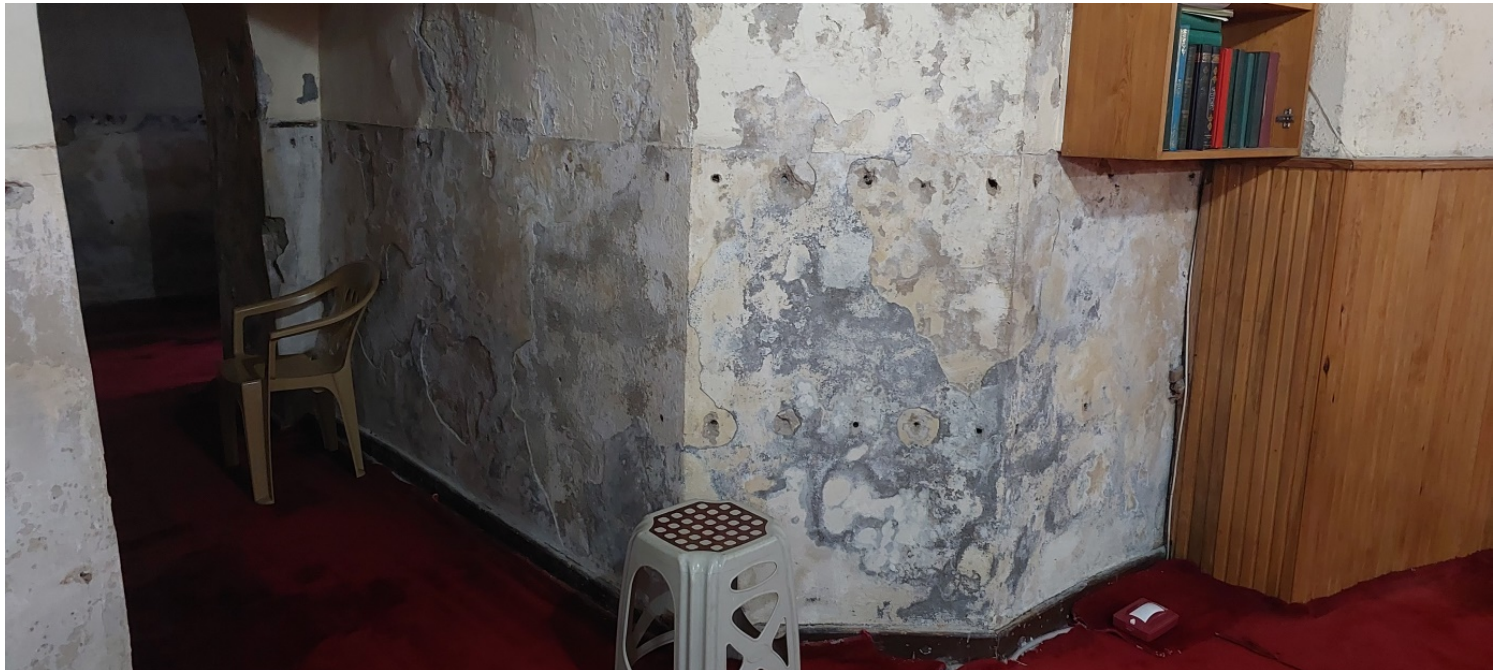
ÇİMENTO SIVALI YÜZEYLER- ÖZGÜN SIVALI YÜZEYLERİN MEVCUT DURUMU

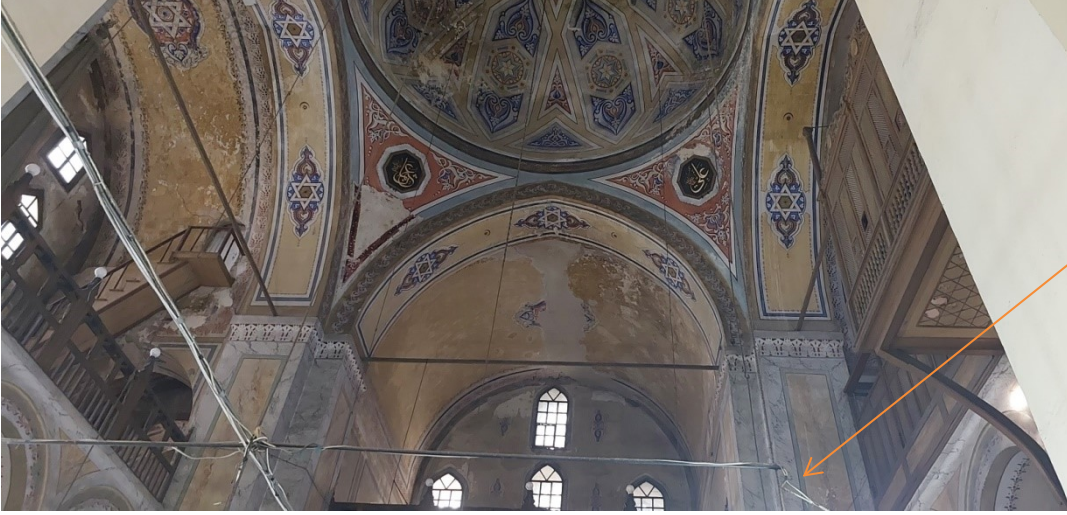
YAPISAL ATLAKLAR

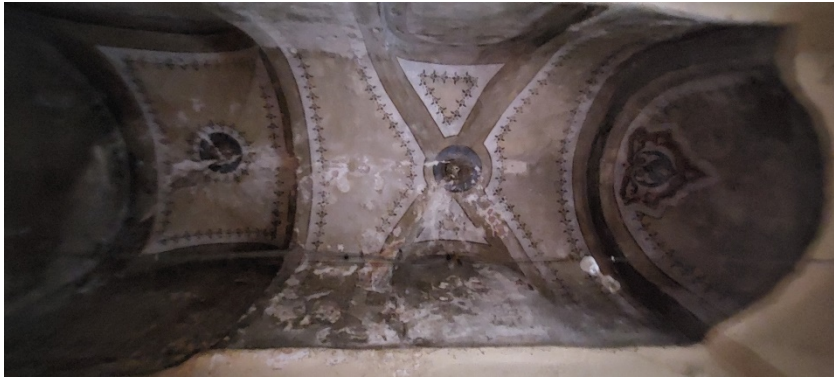
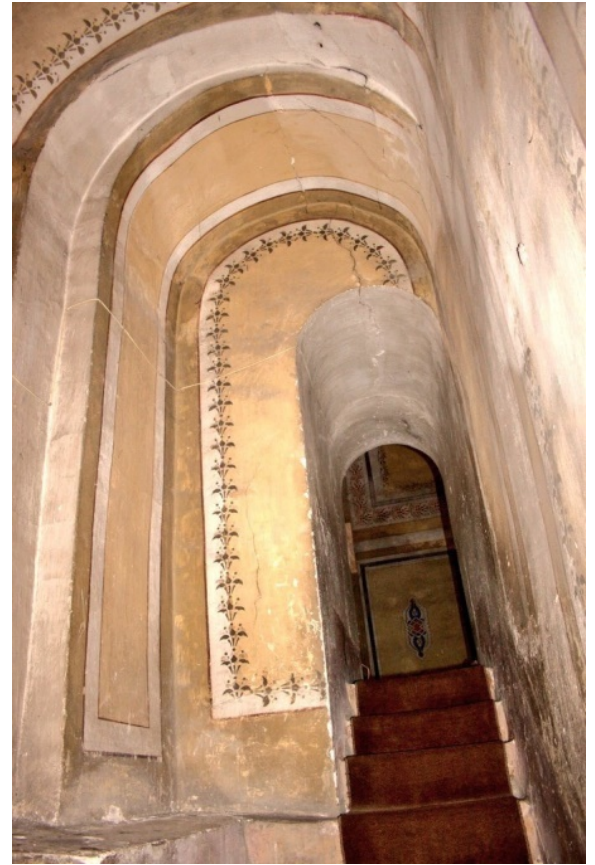
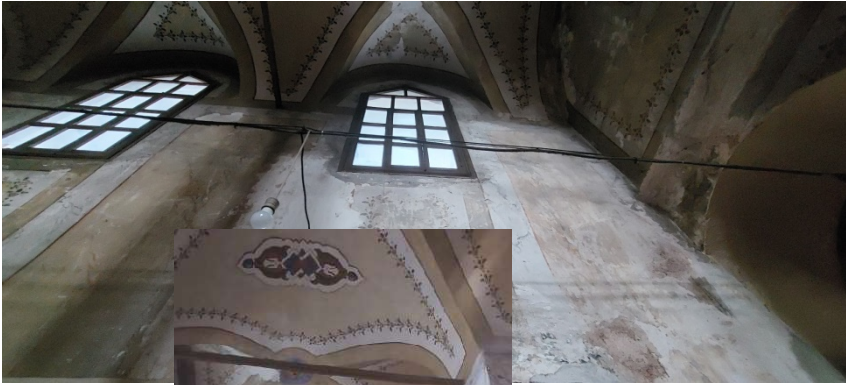
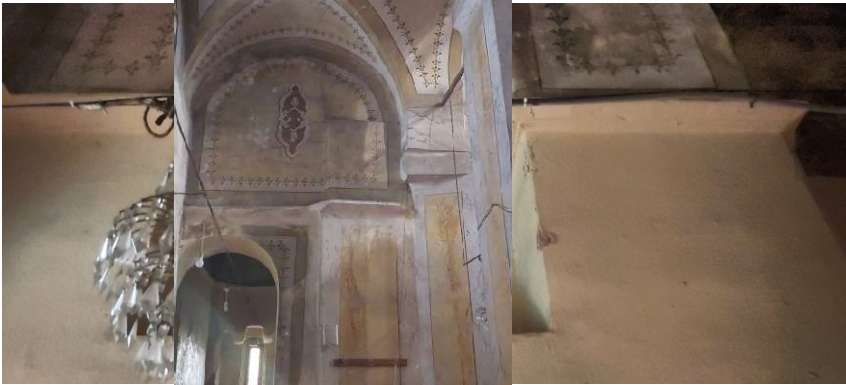
KUZEY KÖŞE KUBBE KILCAL ÇATLAKLAR VE SIVA - BOYA DÖKÜLMESİ

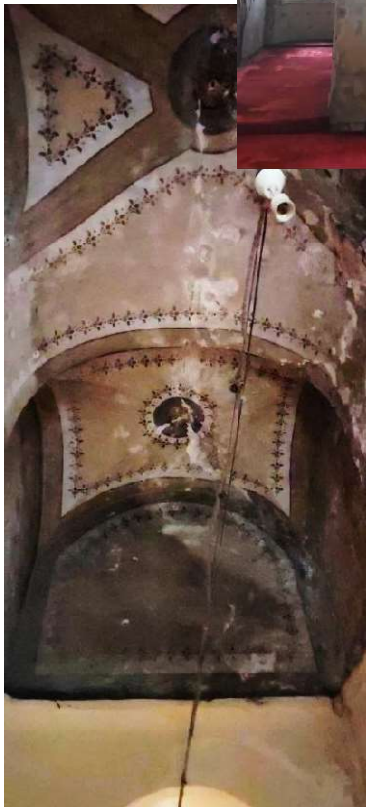
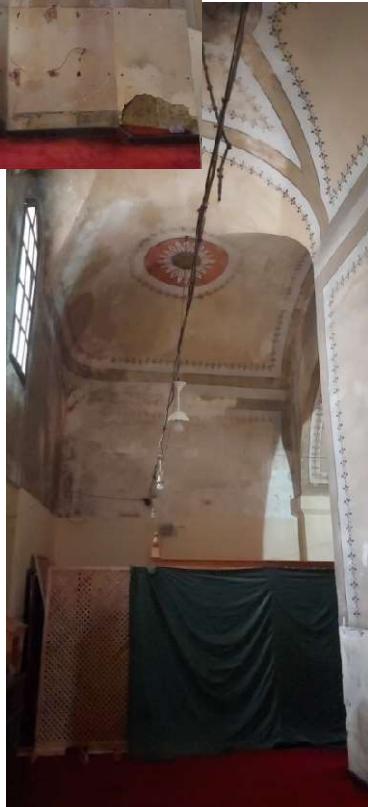
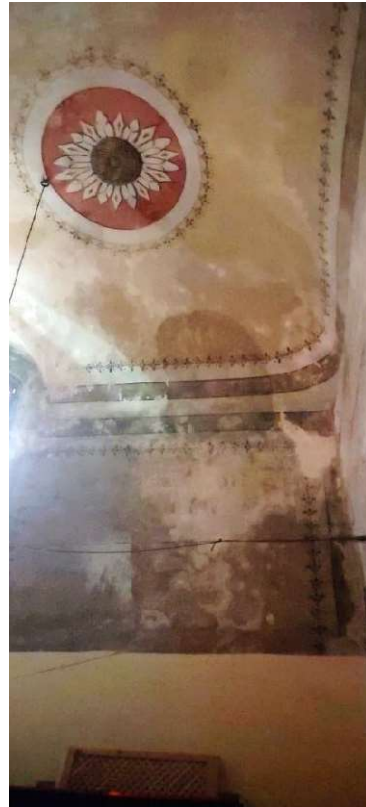
- Demir gergilerde korozyon oluşumu
- Abidevi minberin mermer yüzeyinde "stuccomarble" tekniğinde yapılan mermer taklidi sıvalarda dökülme, kabarma ve kararma ile beraber yağlı boya ile lokal onarımlar yapılmıştır.

MERMER MİNBER MEVCUT DURUM

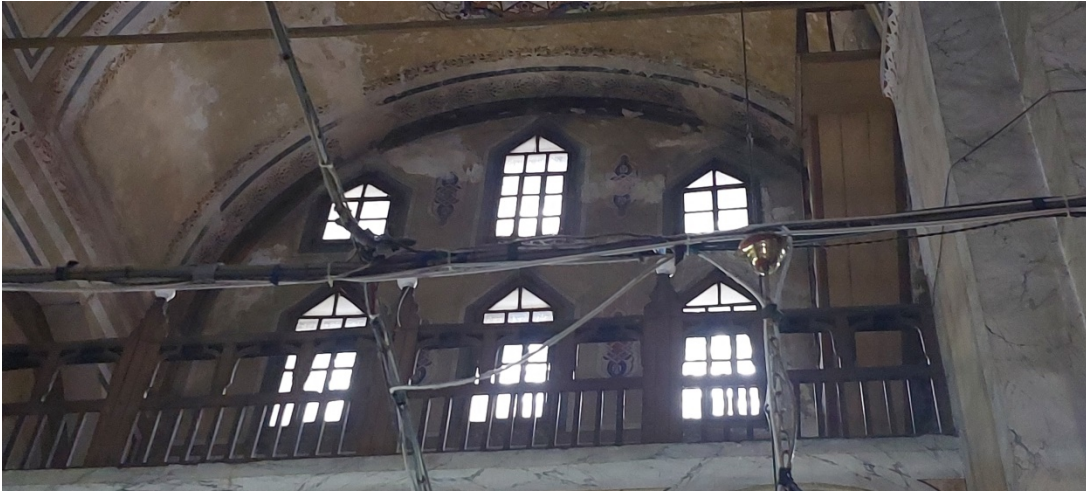
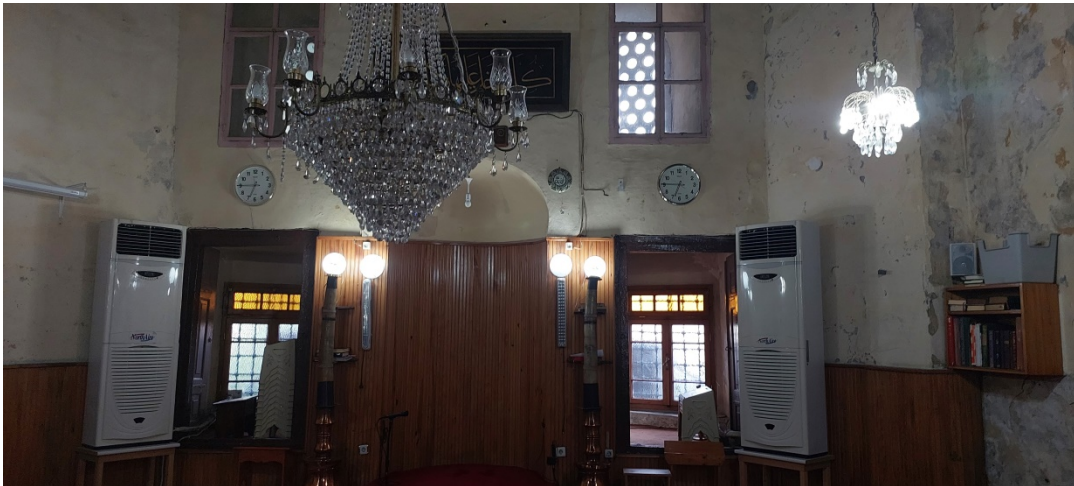
Elektrik tesisatı ve ısıtma düzenlemeleri
