# KARİYE CAMİİ

Restorasyon ve Konservasyon Süreci  
2013-2024

**TAKSİM YAPI**  
MİMARLIK İNŞAAT RESTORASYON TURİZM SAN. VE TİCARET LTD. ŞTİ

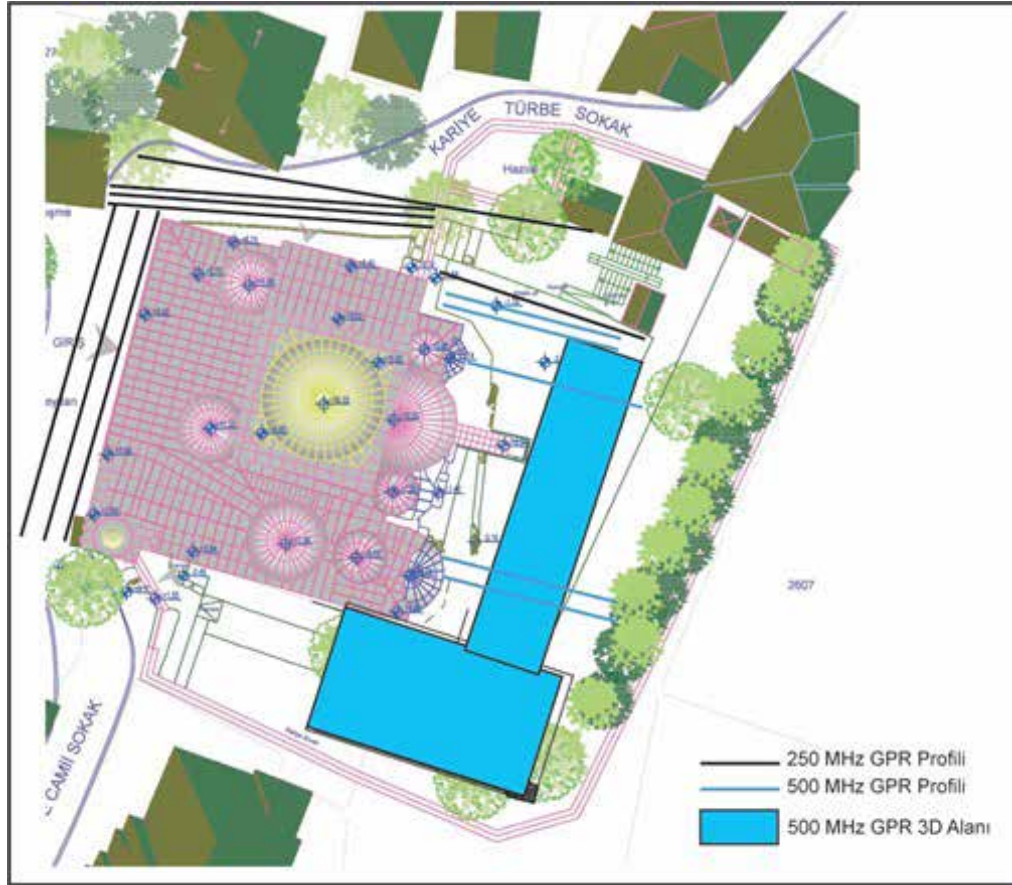
Yeraltıradarı (GPR) ile binanın bahçesi ve çevresinde profil ve alan ölçümleri yapılmıştır. Alan ölçümleri arkeolojik araştırma amaçla 500 MHz anten kullanılarak ve zemin araştırmaları da 250 MHz antenler yardımıyla profiller boyunca gerçekleştirilmiştir.

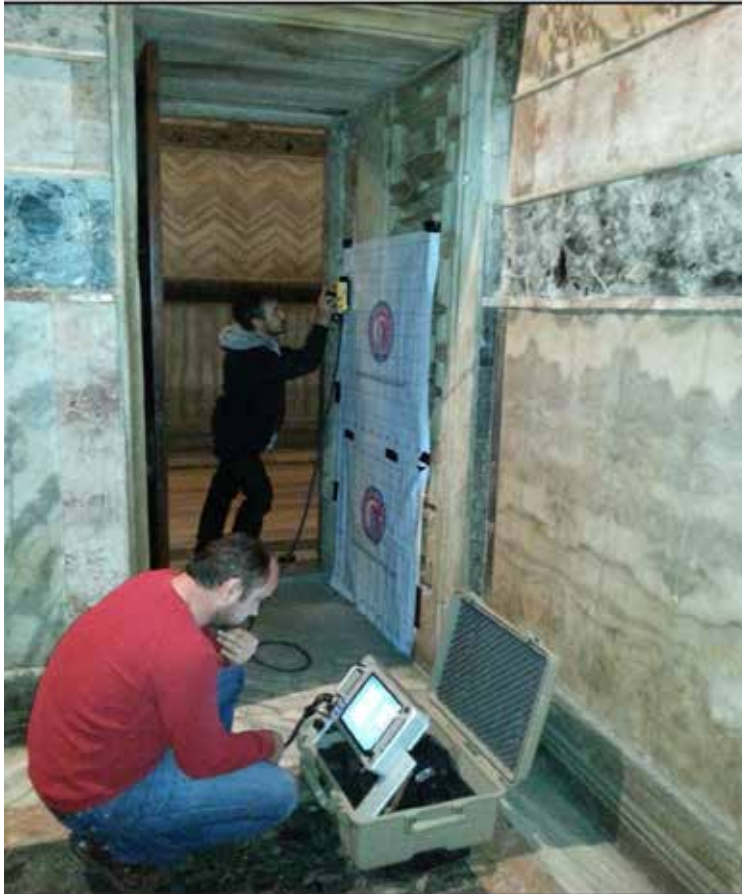
Tarihi yapıda özellikle taşıyıcı donatıların yerinin tespiti için yüksek frekanslı anten ile çalışan radar anter sistemleri kullanılmıştır. GPR sistemi elektromanyetik frekansla bilgi toplamaktadır. Yapı tahribatsız yöntemlere araştırılıp, var olan hasarlar tespit edilmiştir.

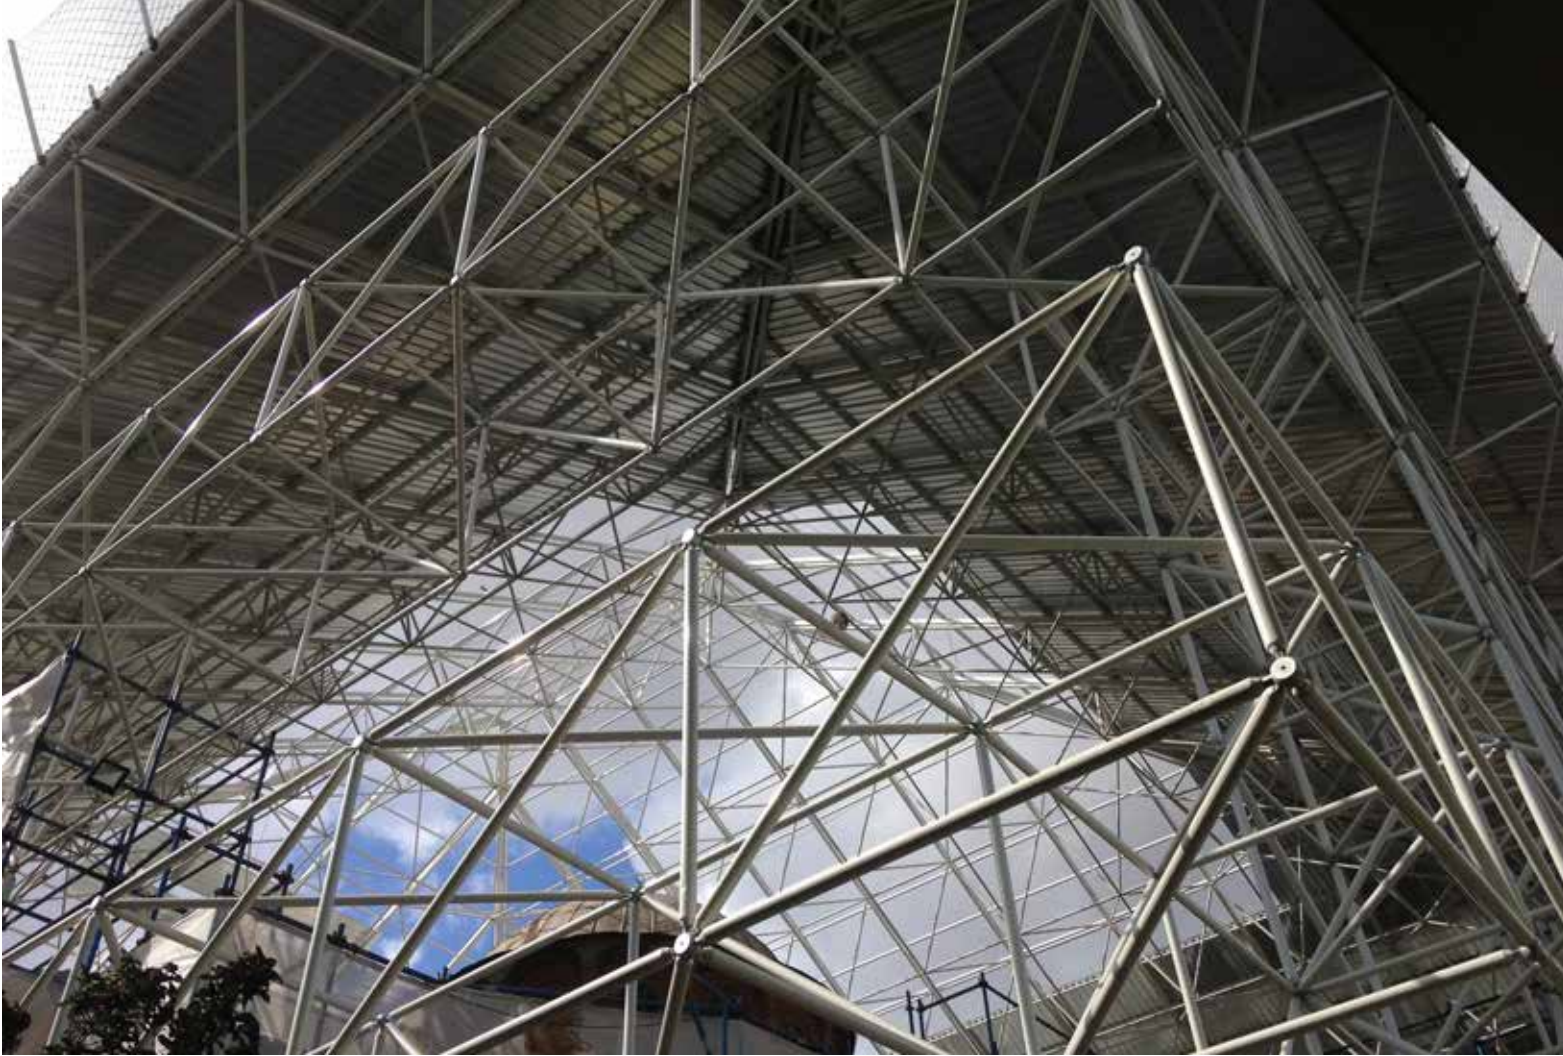
# Uzay Kafes İle Yapıya Özel Olarak Hazırlanan Koruma Çatısı

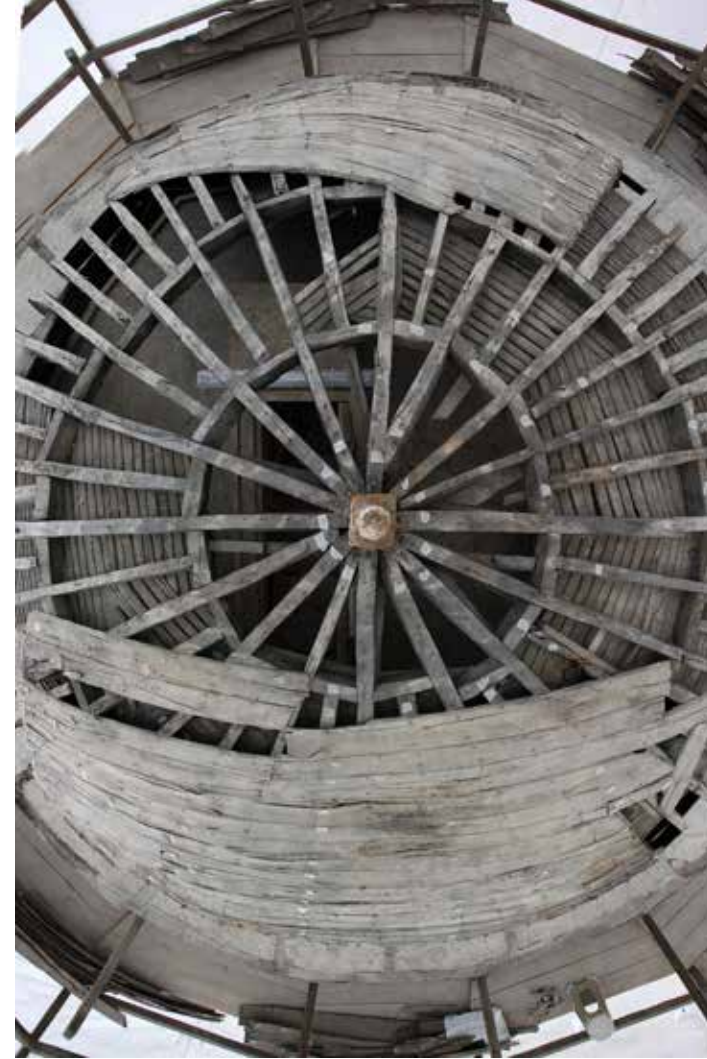
# Ahşap Ana Kubbe Konservasyonu Ve Restorasyonu

1766 yılında Mimar İsmail Halife tarafından ahşap-bağdadi sistemde yeniden ihya edilen çapı 8 metre, yüksekliği 3.30 metre olan ahşap kubbenin tespit edilen detaylarında; ahşap konstrüksiyonda karkaslar birbirine geçme kurtağızı ekler ile bağlanarak uzatılmıştır. Özgünlüğü oldukça dikkat çekici olan Kurtağızları her kaburgada bir tane ek olup birbirine çapraz ve paralel bir sistem izlemektedir. Kurtağızları geçme noktalarında Osmanlı çivisi (mih) çakılmış olup karşılıklı yüzeylerde bükülerek bu mihlara aynı zamanda kenet işlevselliği kazandırılmıştır.

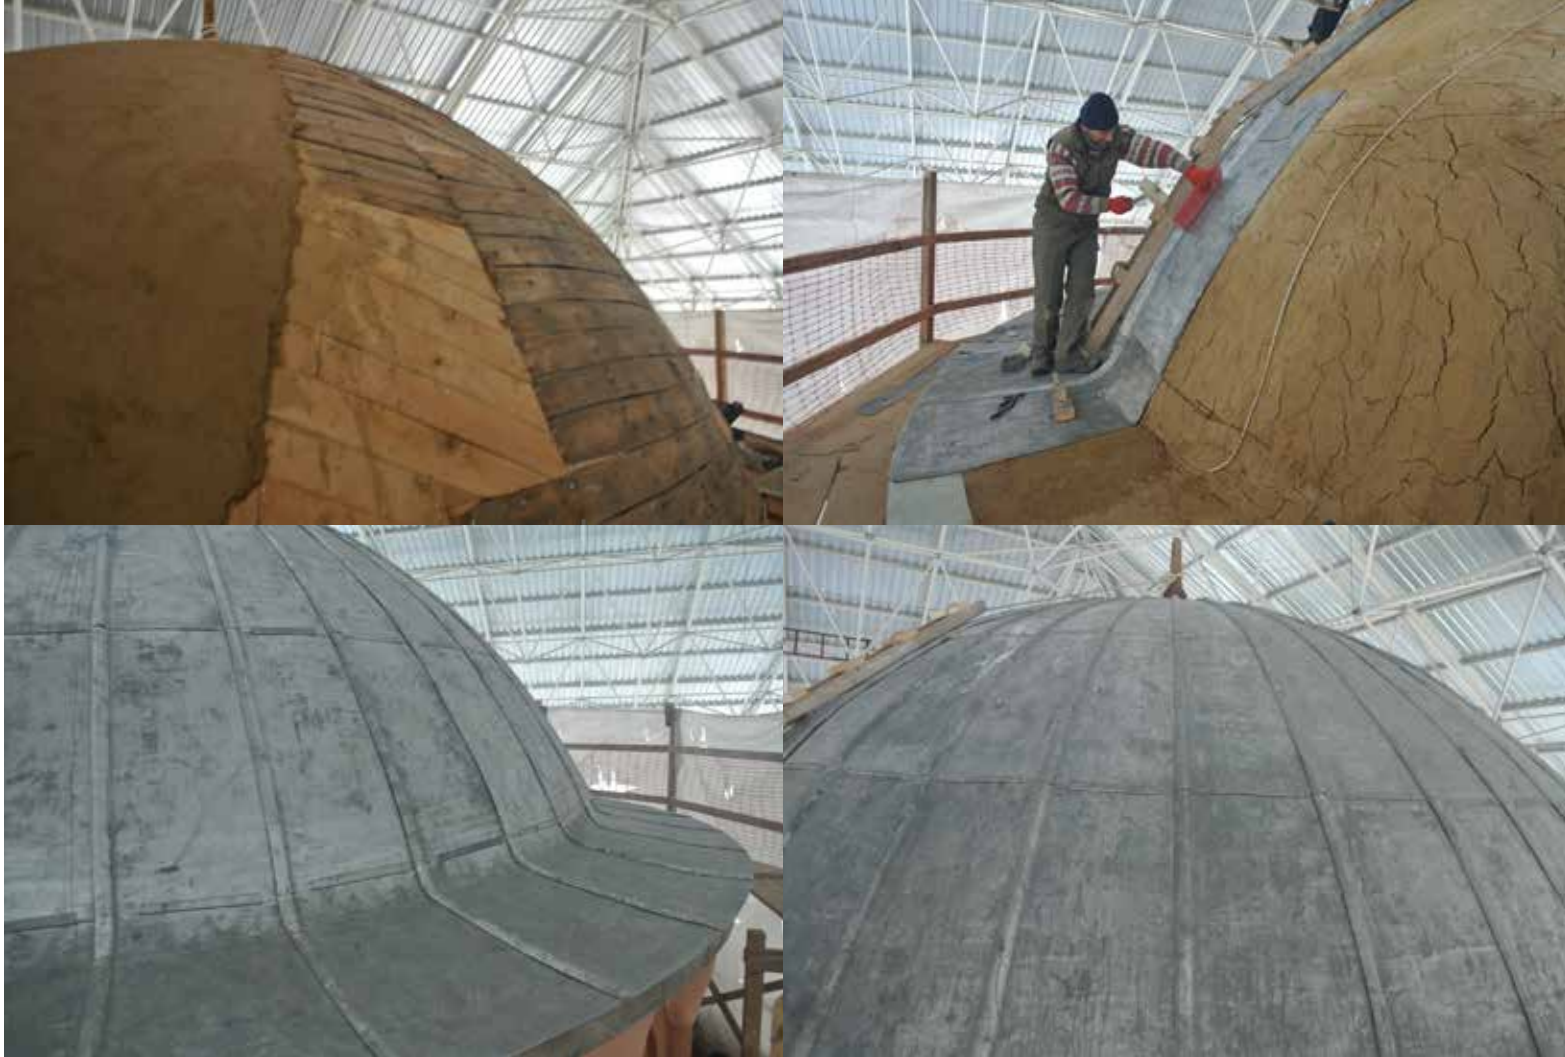
# Ahşap Ana Kubbe Konservasyonu Ve Restorasyonu

Ahşap meşe elemanların, degradasyona uğrayarak karardığı, böcek galerinin mevcut olduğu, yer yer dökülmelerin ve mantarlaşmanın olduğu ahşap elemanların tespit ve belgeleme çalışmaları sonrası özgün dokular korunarak konservasyonu gerçekleştirilmiştir.

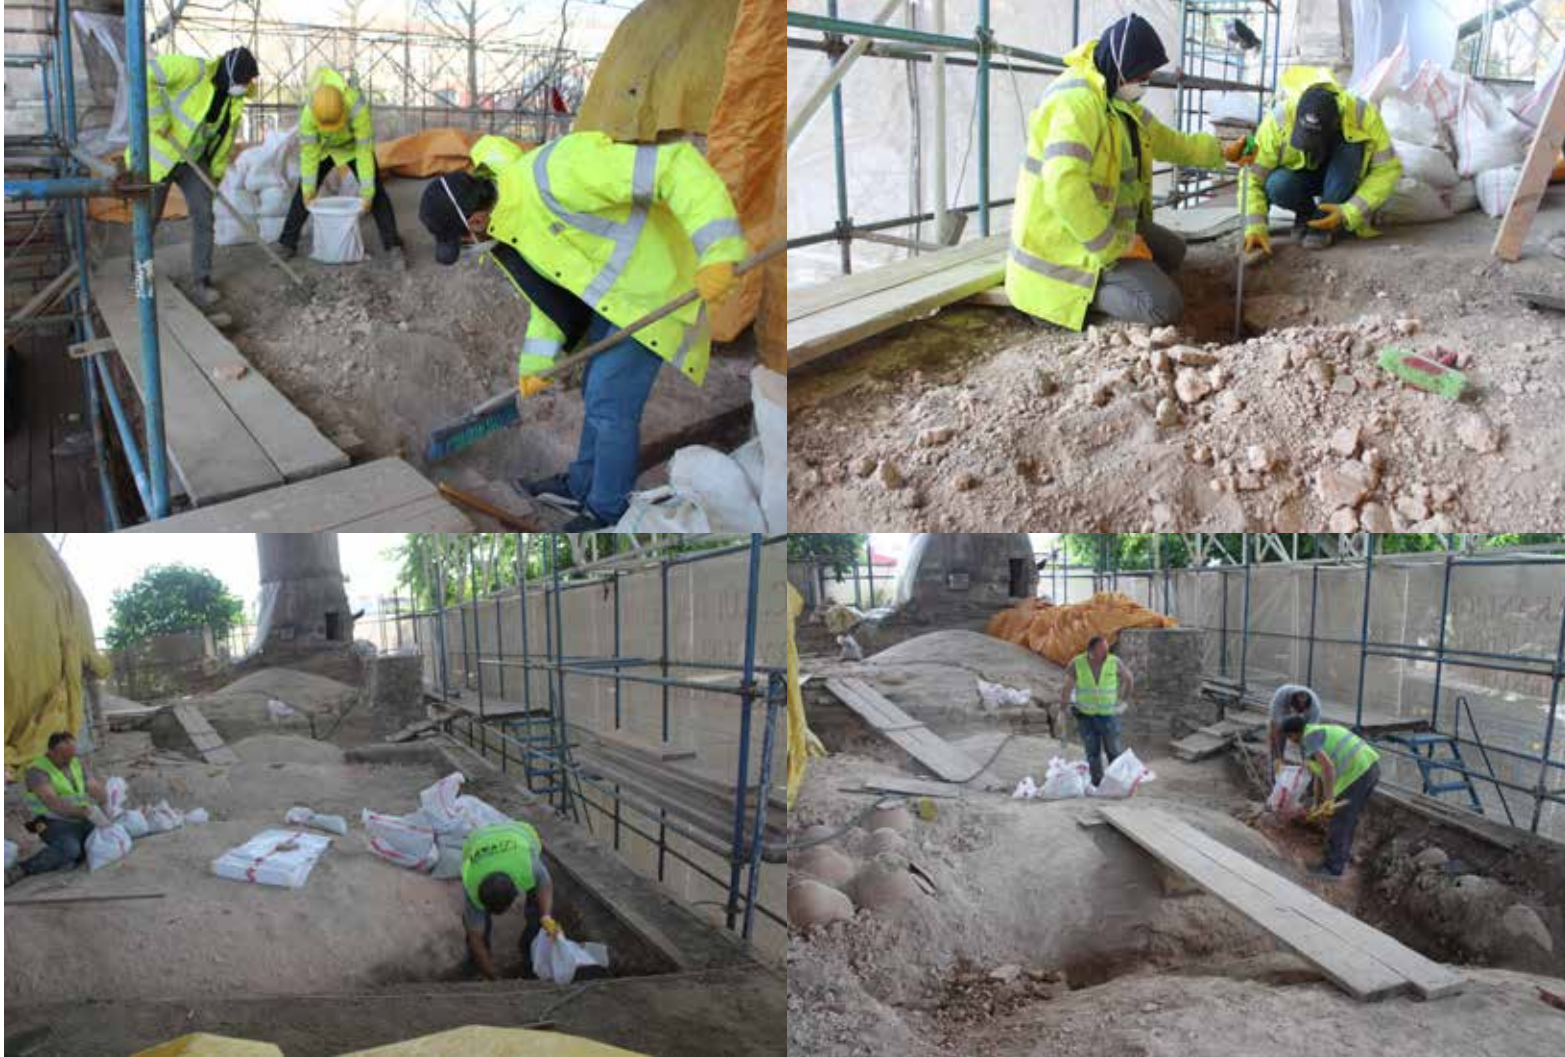
# Kubbelerde Bulunan Ağır Yıkıntılar Kaldırıldı. Perlit Dolgu Sistemi İle Kubbeler 400 Ton Hafifletildi

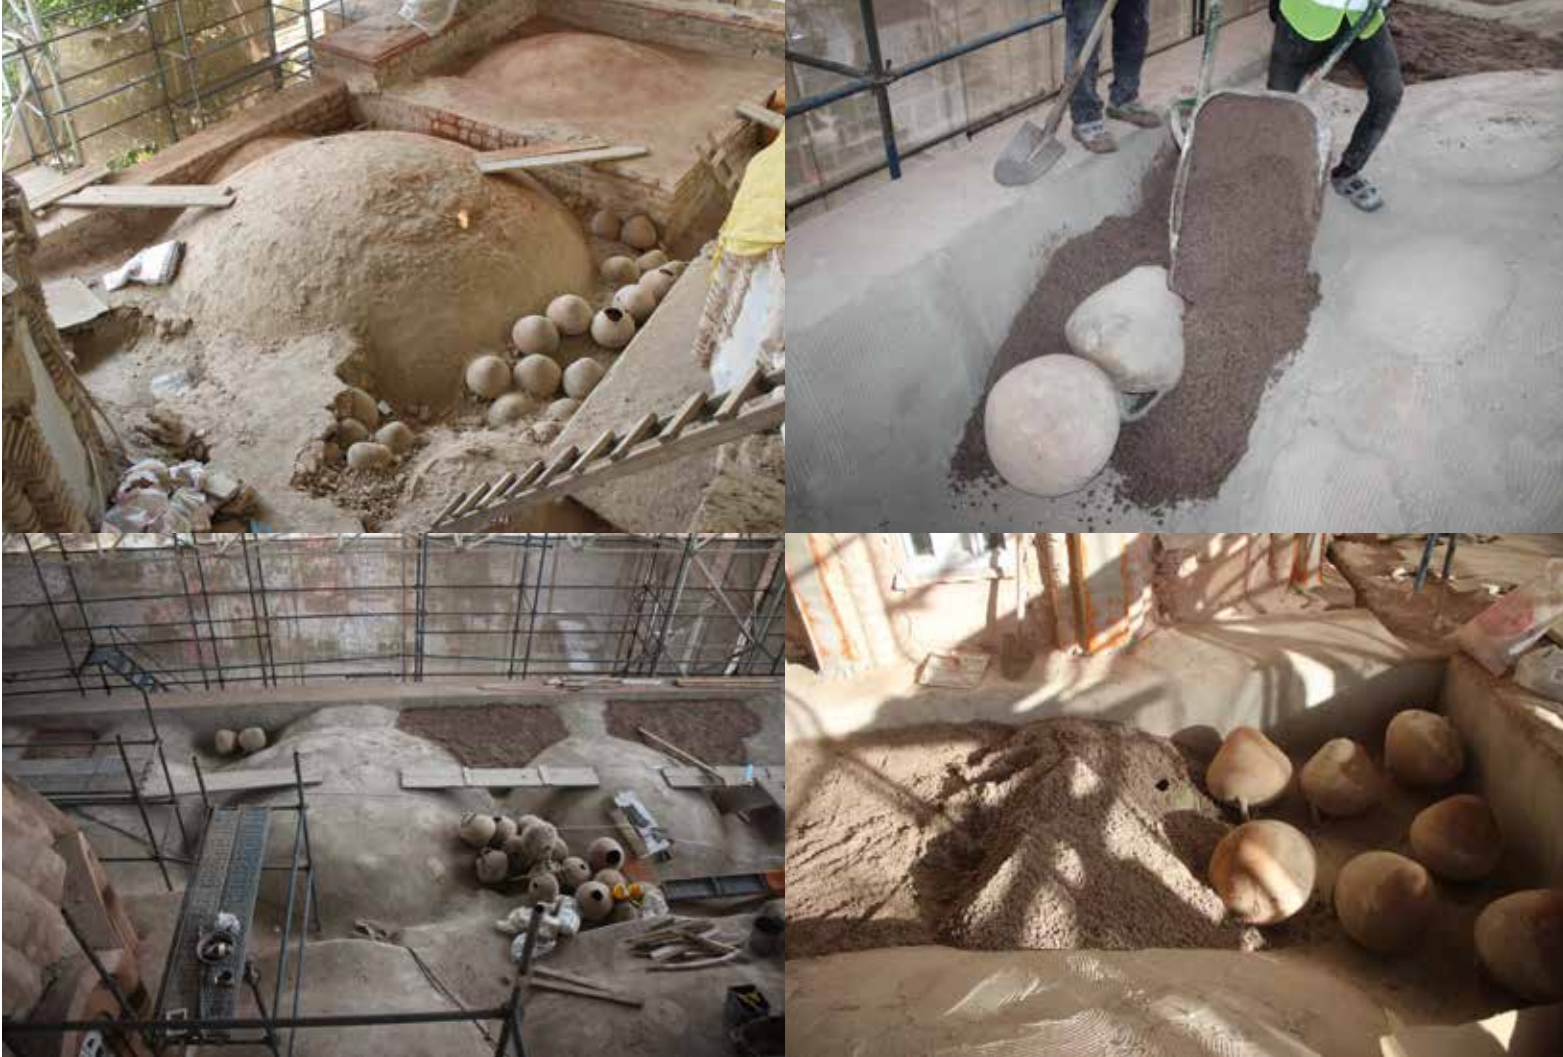
# Kubbelerin Hafifletilmesi Ve Amfora'ların Gün Yüzüne Çıkarılması

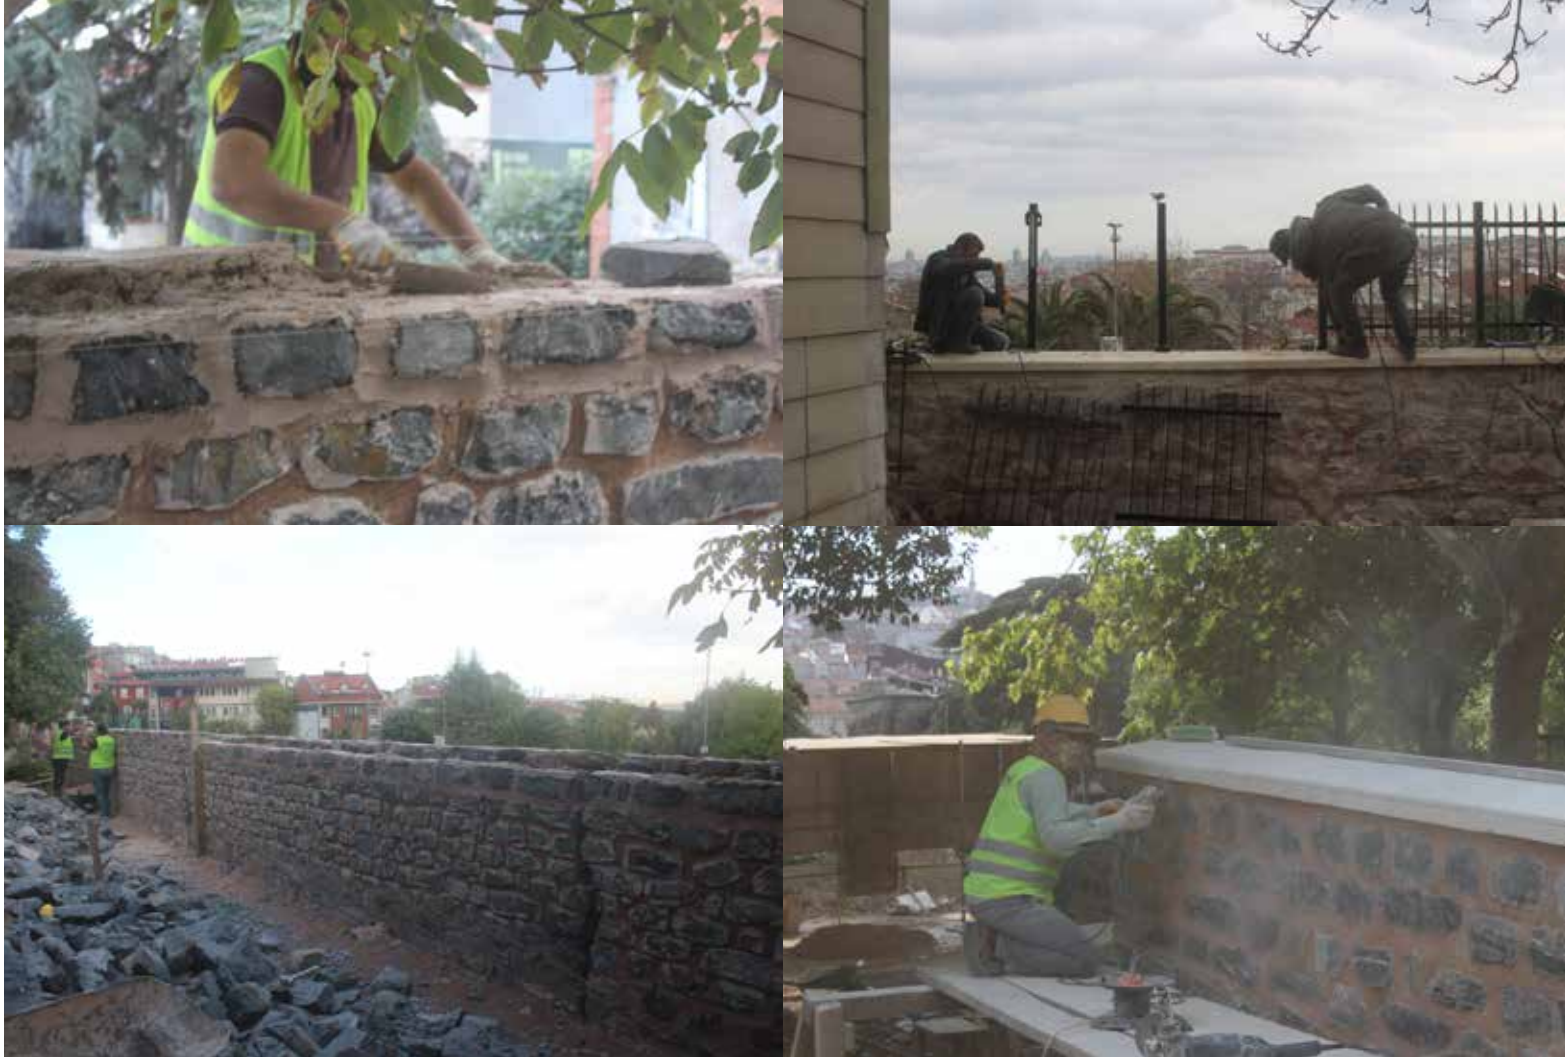
# Bahe Duvarları Yenilendi

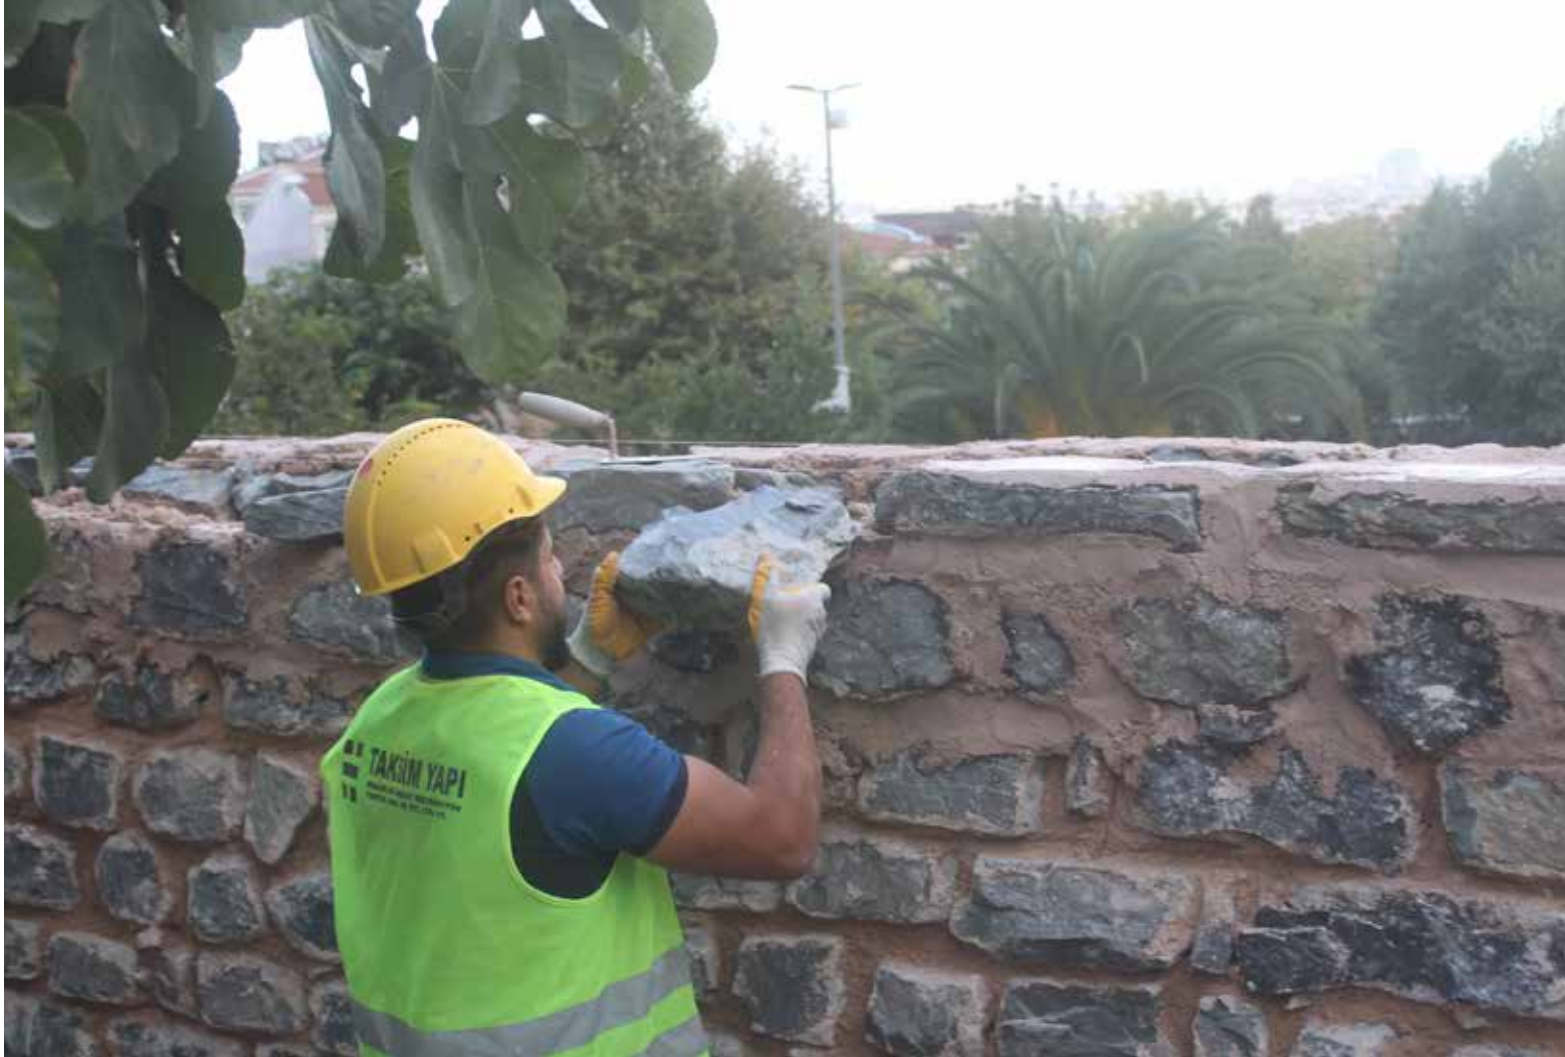
# Bahe Duvarları Yenilendi
